Katus

TÜÜBID JA HOOLDUS

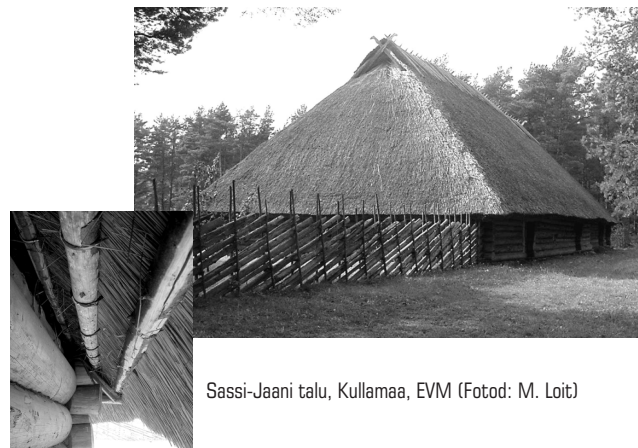
■ Alles XV–XVI saj. tekkis eluruume ja reheelust ühendav **kõrge õlg- ja pillirookatus**. Et kaitsta puitseinu sademete eest, ehitati need katused laia räästaga. Sadevete läbijooksu vältimiseks pidi katusekalle olema vähemalt 45°.

Sassi-Jaani talu, Kullamaa, EVM (Fotod: M. Loit)

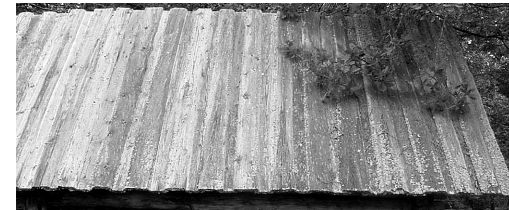
Laudkatus

Paeplaatidest katus (Fotod: M. Loit)

Paralleelselt õlgede ja rooga levisid ka teised kohalikust ja käepärasest materjalist katused – **mätas, kisklaud, paeplaat, roigas**.

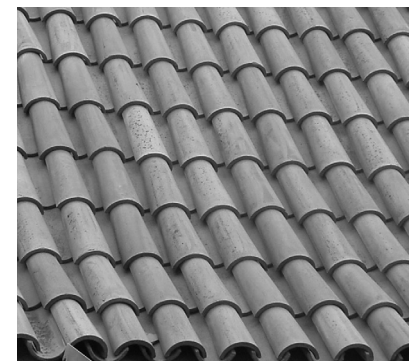
Munk-nunn tüüpi katusekivid (Foto: M. Loit)

■ Ulatuslikum kivist elamute ehitamine algas Tallinnas alles XIV saj. lõpul ja levis massiliselt XV saj., teistes linnades toimus see veelgi hiljem. Kivist hoonete kõrged sadulkatused kaeti kas **savist munk-nunn või piibrisaba tüüpi katusekividega**. Eeslinnadesse ehitati jätkuvalt puithooneid.

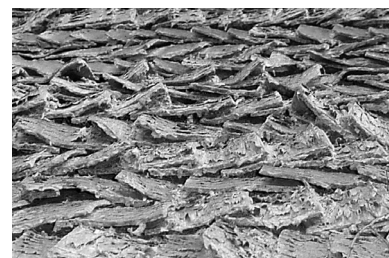
Kahjustunud laastukatuse (Fotod: M. Loit)

- Katusekate – kahjustunud kivid; roostetanud ja mõranenud plekk, selle kinnitusklambrid; pehastunud puit.
