Sissejuhatus

Seega oli äärmiselt vajalik läbi viia ülekäigukohtade revisjon, mille eesmärgiks oli selgitada välja ülekäikude tegelik ohtlikkus, selle põhjused ülekäigukohtadel, teha ettepanekuid olukorra parandamiseks ja hinnata nende meetmete võimalikku mõju.

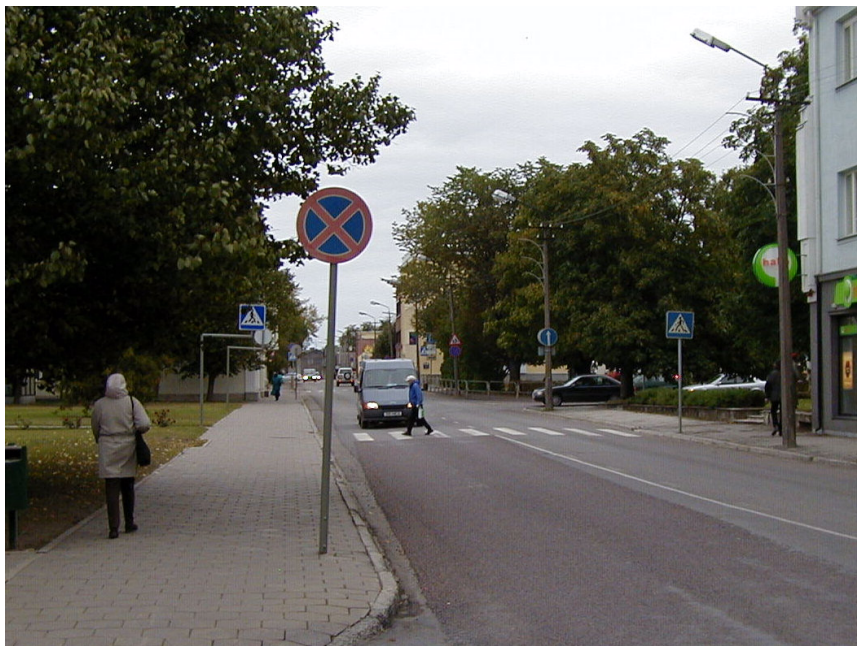
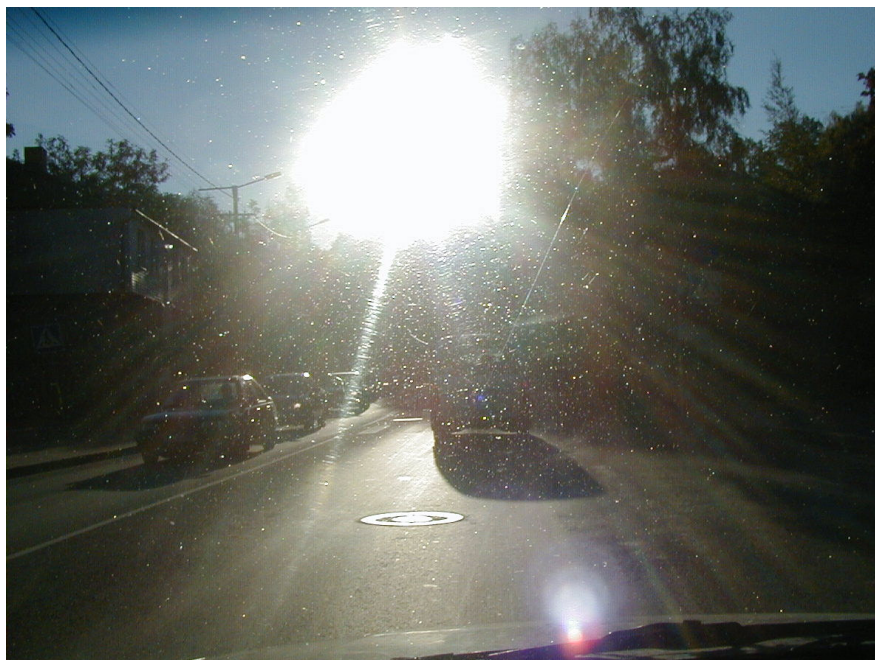
* Ülekäigukoha märk (543, 544) võiks olla sõiduteele lähemal aga märgipost samas kaugemal.

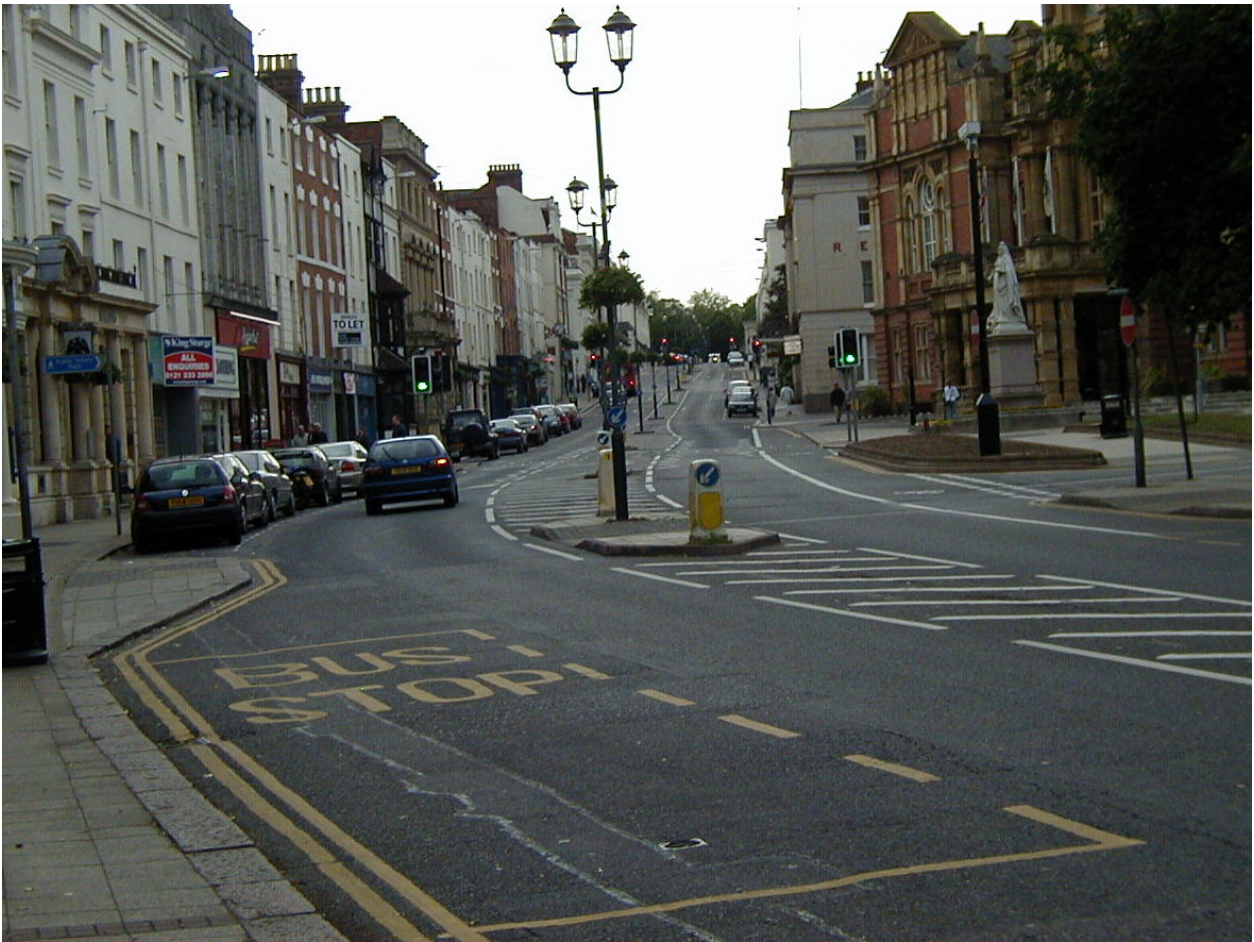
* Tihti on madalalt vastu sõidusuunda paistev päike ohu allikaks. Veidi leevendab seda fluorestseeruvate taustakilpide kasutamine. Alternatiivse variandina võib kasutusele võtta ka varjava sirmi.

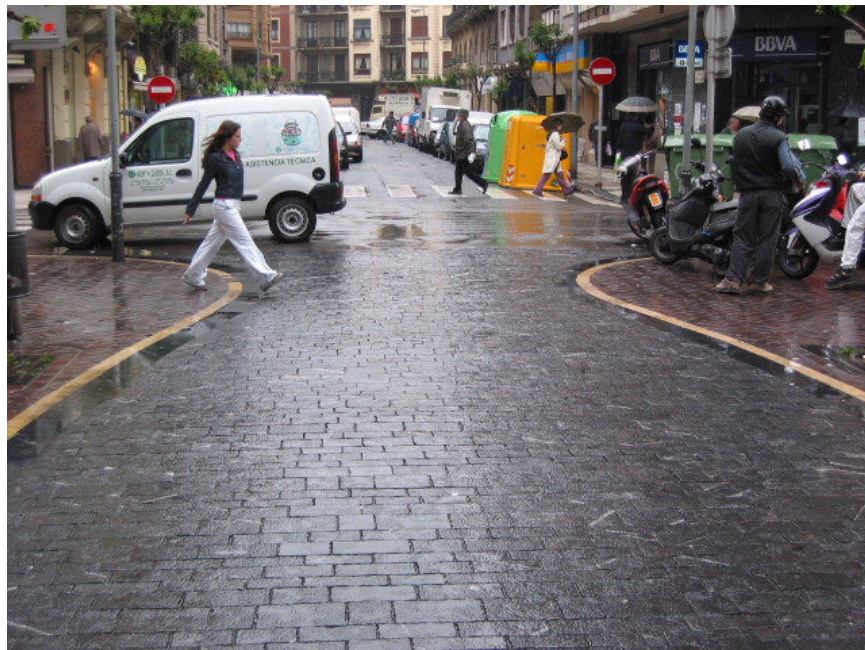
* Tasuks kaaluda Eesti liiklusmaastikule jalakäijate teeületuskoha sisseviimist. Tema eripära oleks jalakäija eesõiguse puudumine autode ees. Samas oleks aga tagatud kõik ohutu teeületuse eeldused (hea nähtavus, kõnnitee laiendus, valgustus jne.). Loomulikult tuleb selliseid otsuseid vastu võtta järkjärgult, teavitades liiklejaid muutustest. (pildil teeületuskoht Inglismaal).

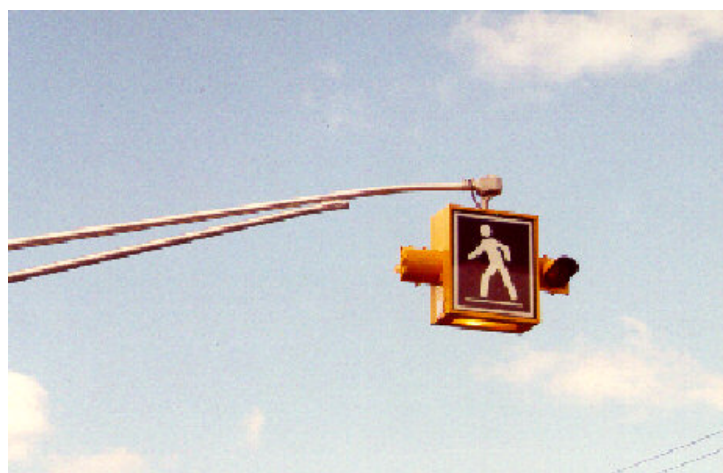
Üks näide välismaalt (valgusvihk võiks olla küll pikem, et valgustaks ka tee ääres seisvat jalakäijat)

* Kindlasti tuleks juurutada ülekäiguradade kohtvalgustus, mis peab olema ühetaoline ja võiks olla ka mingis ehitusnormatiivis ära märgitud Jalakäijate ülekäigukoha valgustus peab erinema tee üldvalgustusest (madalamad postid teistsuguse kuju, intensiivsusega või tooniga valgus). Kindlasti ei tohi piirduda ainult ülekäiguraja valgustamisega vaid valgustada ka kõnniteel ala, kus jalakäija ootab teeületust. See aitaks äratada sõidukijuhi tähelepanu ülekäigurajale lähenemisel.

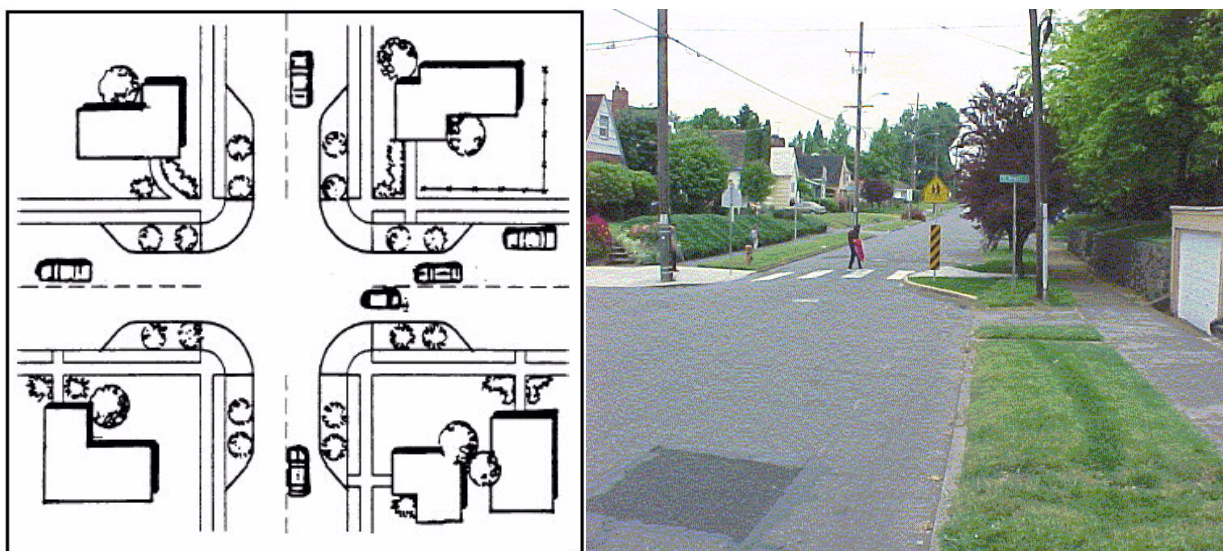
*Väiksemate tänavate ristumistel võiks kasutada kõnnitee laiendusi (vt alljärgnevat skeemi). See vähendaks jalakäija teeületuse vahemaad, tooks teeületust sooviva jalakäija juhi vaatevälja keskele ja samas aitaks juhil määratleda ristmiku täpset asukohta.

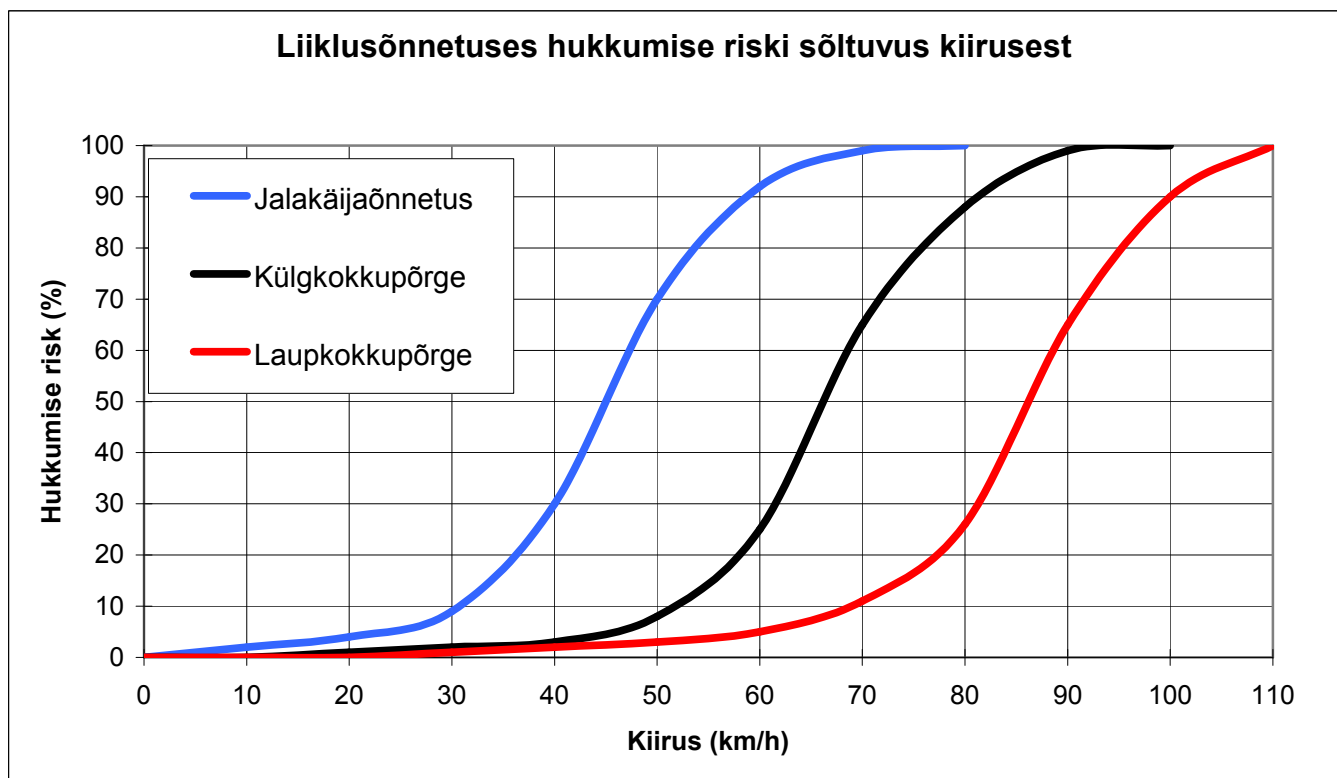
Nagu võib järeldada lisatud graafikust, sõltub liiklusõnnetuses hukkumise tõenäolisus väga suurel määral sõiduki kiirusest. Nii näiteks on jalakäijaõnnetuse toimumise puhul jalakäija hukkumise risk 90% kui sõiduki kiirus kokkupõrkel on 60 km/h, 70% kiirusel 50 km/h, 30% kiirusel 40 km/h ja vaid 10% kiirusel 30 km/h. Seega, kui õnnestuks vähendada sõidukite kiirust kohtades, kus jalakäijale otsasõit on tõenäoline- näiteks reguleerimata ülekäikudel- 50 km/h-lt 30 km/h-ni, väheneks jalakäija hukkumise tõenäosus kokkupõrke korral 7 korda! Põhjamaade spetsialistide hinnangul ongi jalakäija ja auto kokkupõrkel suurimaks “ohutuks” kiiruseks 30 km/h. Sellest olekski otstarbekas lähtuda ülekäiguradade

projekteerimisel. Kui tänaval sõidukite liikumiskiirust ei ole mitmesugustel (majanduslikel, poliitilistel jms.) põhjustel võimalik piirata selle kiiruseni (magistraaltänavad jne), siis peab jalakäijate ülekäigukohtadel ette nägema piisavalt täiendavaid ohutusabinõusid (jalakäijate foor, ohutussaar, kõnniteelaiendused jne), sealhulgas selliseid projekteerimisvõtteid, mis sunniksid juhte iseseisvalt kiirust alandama. Ning kui kiiruse alandamine ei osutus siiski otstabekaks, on ainukeseks reaalseks võimaluseks projekteerida ja rajada eritasandiline ülekäik- tunnel või sild.

Reguleerimata ülekäigurada ei tohi olla teel kus sõidukiirus on enam kui 50 km/h!
