Sadevetesüsteem ja selle korrashoid

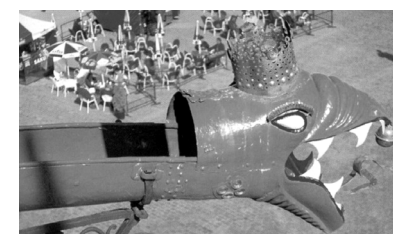
■ **Vaskplekki** hakati sadevetesüsteemides kasutama u. 17. saj. (nt. Tallinna Raekoja lohepeakujulised **veesülitid**, mis valmisid 1628. aastal), kuid materjali hinnalisuse tõttu, ei olnud see enamikule kättesaadav.

(Foto: T. Böckler „Tallinna Raekoda“, 1999)

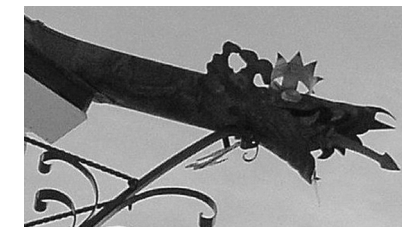
Ohtu mõis, 18. saj. (Foto: S. Kõnsa)

Kindlasti ei tohiks sadevetesüsteemi pidada üksnes utilitaarseks konstruktsiooniks. Hoone välisilmet kaunistavaid veesülititeid on teada nt. Ääsmäe, Kõo, Kolga ja Ohtu mõisatest. Sarnaseid sülititeid leidis ka esinduslikel linnamajadel.

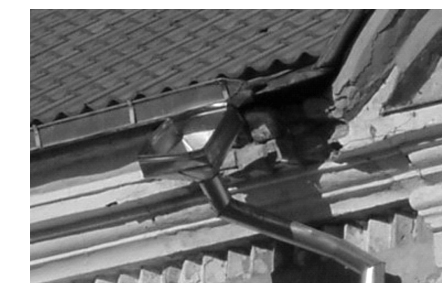
Nõrk konstruktsioon, lisaks puudub katusel lumetõke. Ahja mõis. (Foto: J. Vali)
