**Mida tähendab
kaevanduste sulgemine
keskkonnale?**

(Kohtla kaevanduse näitel)

25. mai 2001

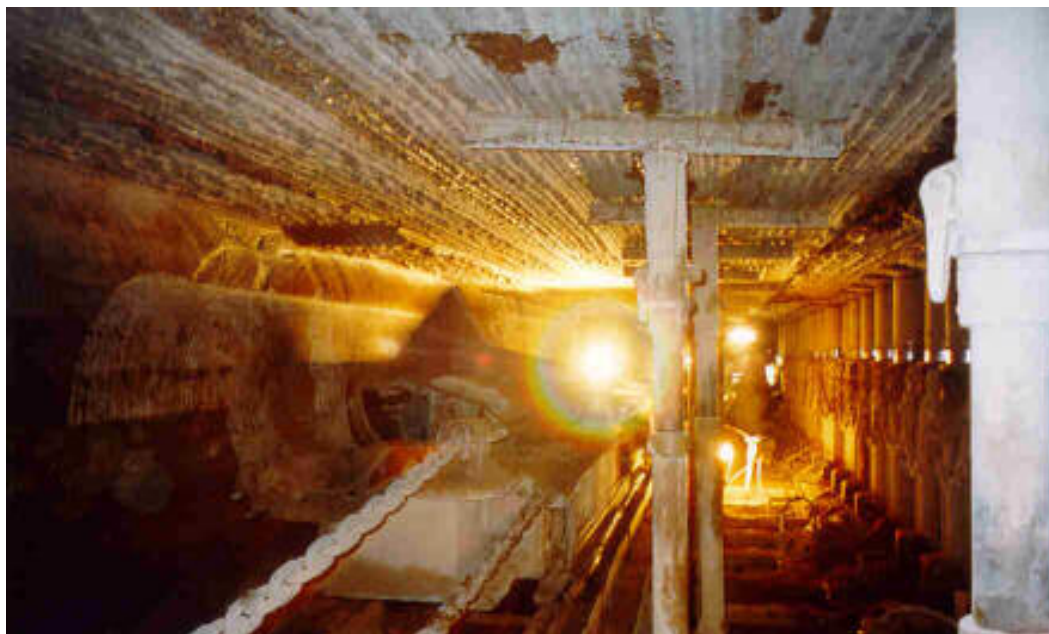
Eesti viimane põlevkivikombain Kohtla kaevanduses 2000. a. Ingo Valgma foto.

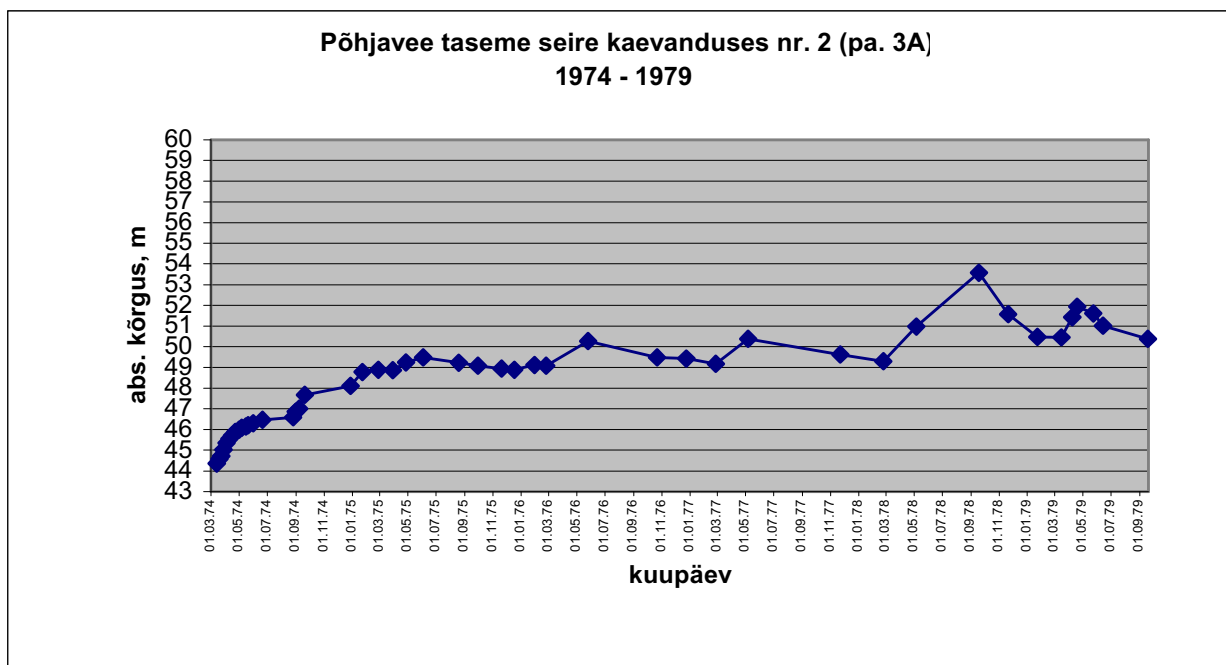
Joonis 1.

Pärast kaevanduse nr 2 sulgemist (sulgemistööd alustati 1973. aasta augustis) tõusis esialgne põhjaveetas 43,4 meetrit³ 1975. aasta suurveeajal üle 49 m ja püsib tänaseni stabiilselt vahemikus 51...52 m, järgides lühikeseks ajaks kevadisi sulavetega seotud maksimume (joonis 1 ja 2).

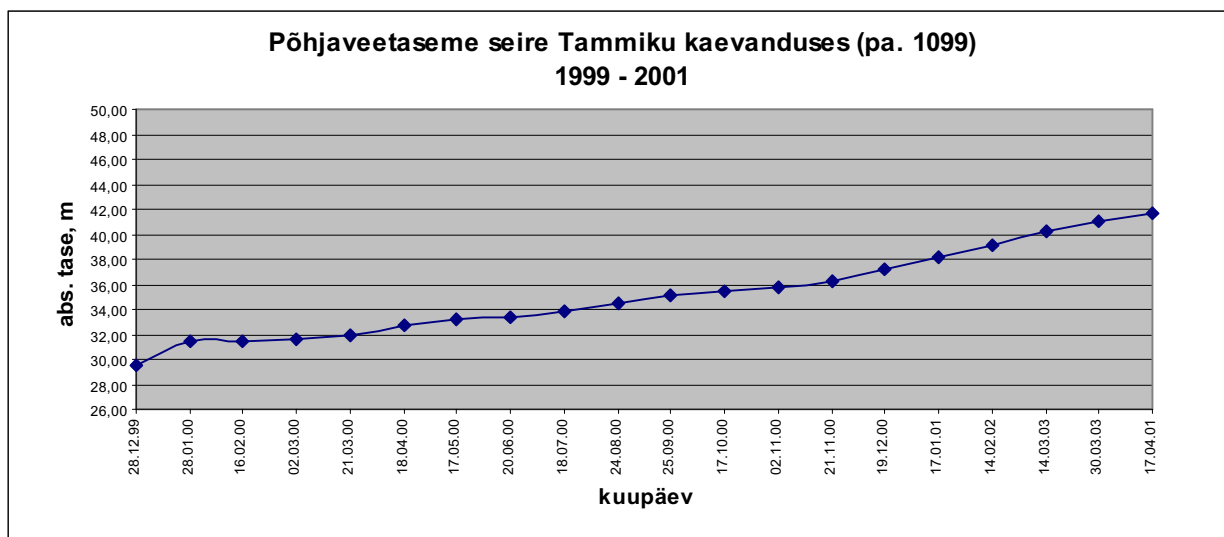
Joonis 3

Seoses mäetööde peatamisega Sompa ja Tammiku kaevandustes ning kaevanduste uputamisega, on hakanud neis põhjaveetasel kiiresti tõusma. Käesoleva aasta maikuu alguseks on veetaseme Sompa kaevanduses lähenemas 39 m piirile (joonisel 2, mis koostati detsembris 2000. on tase veel 37 m). Tammiku kaevanduses on veetaseme juba tõusnud üle 41 m. Nagu joonistelt 3 ja 4 näha, on veetaseme tõus Sompa ja Tammiku kaevandustes erinev, kord on see Sompas kiirem olnud, siis jällegi 2001. a kevadel on Tammiku suurte hüpetega naabrit edestanud.

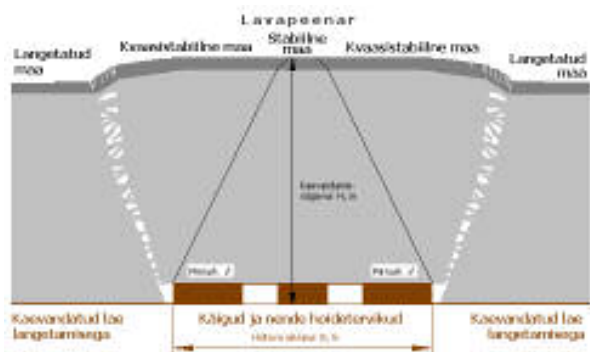
Joonis 3. Kaevandatud ala olek käikude kohal lae langetamisega kavandatud alal. Kuna stabiilse maa laiuse määrab piirnurk (60°), siis juhul, kui käigud ja nende hoidetervikud jäid lae langetamisega väljatud ala vahele, jääb stabiilset maad vahele, ainult siis, kui käikude ja nende hoidetervikute laius on suurem kui kaevandamissügavus. Stabiilseks saab käikude peal olevat maad lugeda vaid kambritega kaevandatud aladel.

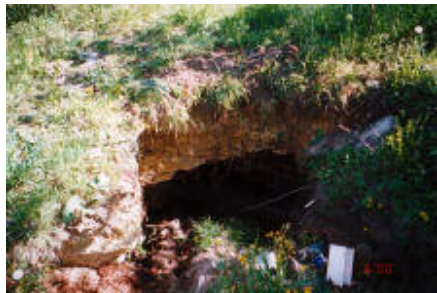
Joonis 4. Kvaasistabiilne maa käikude kohal kui kaevandamisügavus H on alla 10...12 m (joonis paremal). Sellistes kohtades tekivad hiljem kohtvaringud (foto all)

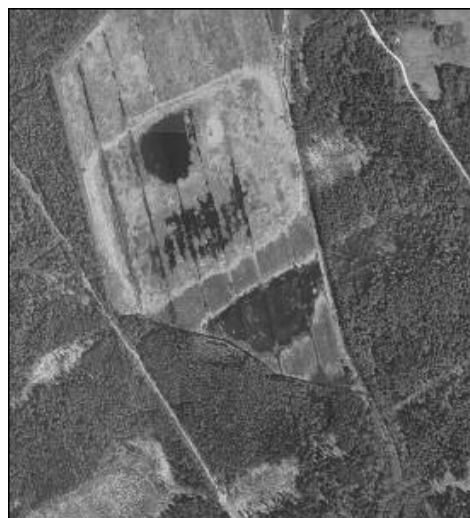
Joonis 6. Tüüpiline kvaasistabiilne ala Estonia kaevanduse peal. Sellist situatsiooni Kohtla peal ei ole ega teki.

B. Kvaasistabiilne ja stabiilne/kvaasistabiilne maa kombineeritult. Esineb üksikuid vajumislohke ja neid võib tekkida juurde. Vajumislohud tekivad lavapeenarde vahele stiihiliselt, nende tekkimise aeg ja suurus ei ole täpselt ennustatavad. Sellist maad näeb aerofotodelt (joonis 6)

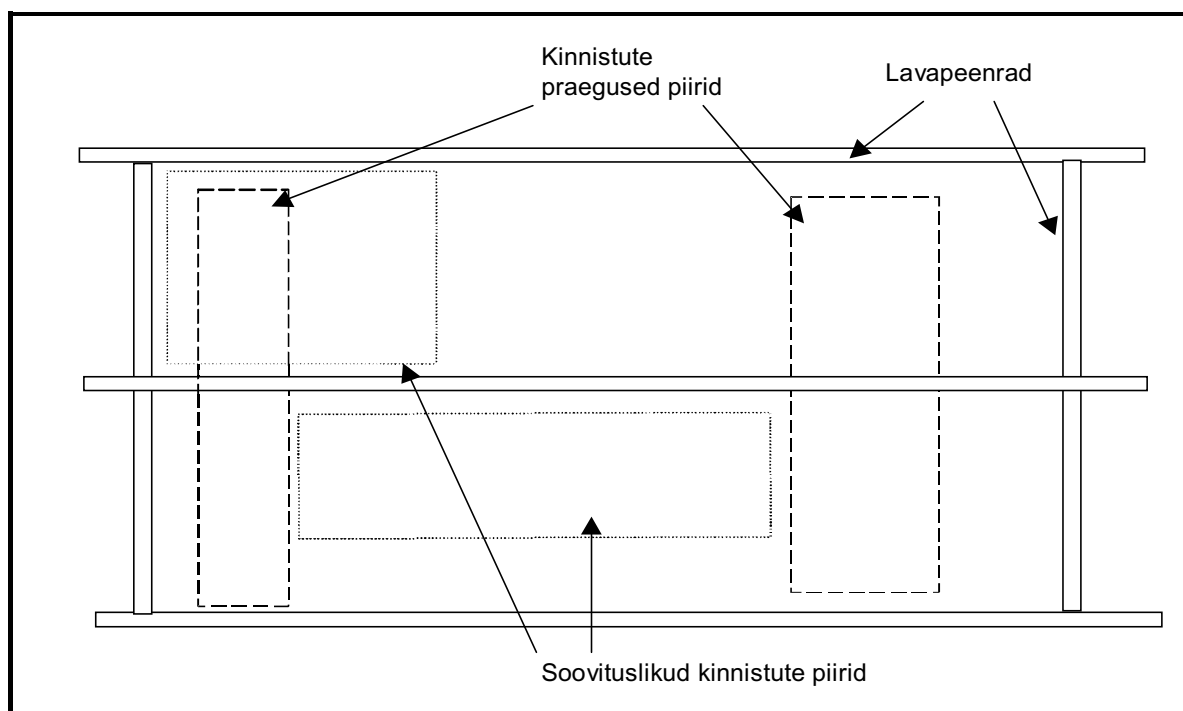
Joonis 10. Lavapeenardega ristuvaid põllumaid saab vabade maade arvel paigutada langatusnõo põhja.

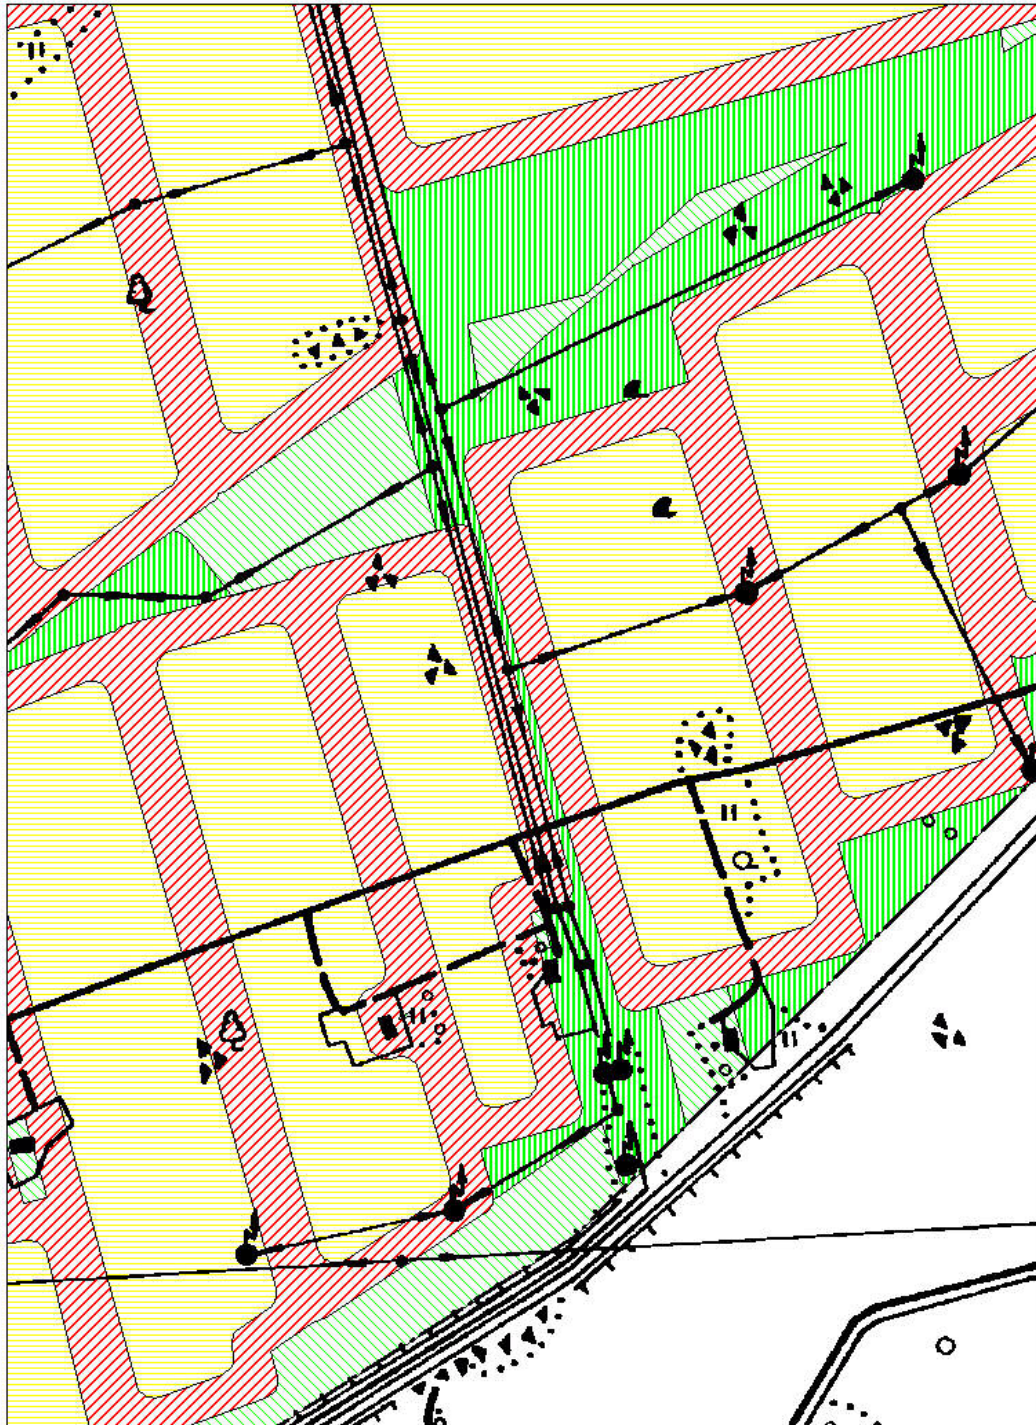
Joonis 7. Maa oleku plaan Kohtla kaevanduse lõunaosas. Püsiv maa väljamata jäänud karstitsoonide ja hoonete alla jäetud tervikute kohal on tähistatud helerohelise viirutusega. Stabiilne on maa kambritega väljatud ala kambriplokkide vaheliste käikude kohal ja on viirutatud tumeroheliseks. Kvaasistabiilne maa, mis plaanil on punasetriibuline, moodustus langetatud alade piirimaile. Kollasetriibuline on langetatud maa – vajumislohkude põhi. Plaanil on mustaga joonistatud teed (pidev joon), elektriliinid ja nende postid (peen joon nooltega), hooned, varemed, aiamaad. Plaani alumisse ossa tõmmatud paarisjoon tähistab kaevandusvälja lõunapiiril olevat magistraalkraavi.

Plaan on konstrueeritud arvutiprogrammiga MapInfo.

Maakasutuse seisukohast on Kohtla kaevandusväljal praktiliselt tervikuna tegemist esimese olukorraga (joonis 7 kogumiku tagakaane siseküljel). Sellisel territooriumil asuvad metsa- ja põllumaad, mis on eravaldustes ning riigi metsamaad. Erakinnistute kontuurid moodustavad selles maastikus omaette süsteemi (musteri), mäetöödest põhjustatud nn vahvelmaastik moodustab omaette mustri. Nende vahel puudub seos, nad on loodud omaette, üksteisest sõltumatult. On ilmne, et mäetöödest tekitatud reljeef põhjustab probleeme maaharimisel ja metsakorrastamisele. Tekkinud kõrguste vahed, kalded ja peenrakujulised kõrgendikud võivad segada maaharimist ja metsahooldust sellisel kujul nagu nad on välja kujunenud.
