# Eesti eluasemefondi puitkorterelamute ehitustehniline seisukord ning prognoositav eluiga

## Uuringu lõpparuanne

TALLINNA TEHNIKAÜLIKOOL  
TALLINN UNIVERSITY OF TECHNOLOGY  
EHITUSTEADUSKOND

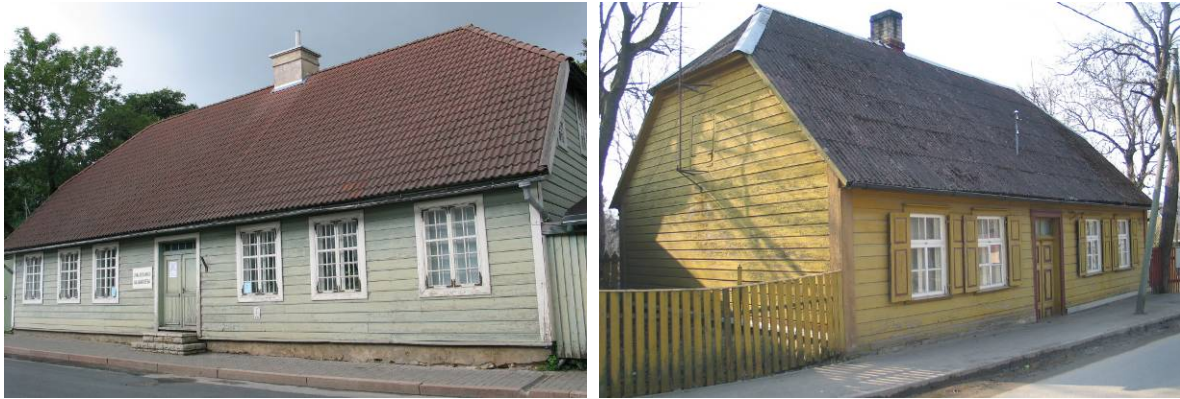
Joonis 1.5 Vanabalti (*urbaltisch*) tüüpi maja Rakveres, ehitatud 18. sajandil või 19. sajandi algul, taastatud 1980. aastail Rakvere linnakodaniku muuseumiks (vasakul). Vanabalti tüüpi maja Valgas, 19. sajandi keskpaik (paremal).

Vanimaks Eesti linnades hulgaliselt ehitatud meile tuntud puithoone tüübiks on nõndanimetatud urbaltisch-maja, ehk vanabalti või põlisbalti elamutüüp. Need on ühekorruselised ristkülikukujulise põhiplaaniga pikad kõrge pool- või murdkelpkatusega hooned, mille keskel on või on varem olnud sageli mantelkorsten. Seda tüüpi elamutele on omane raskepärane „maadligi“ hoonemaht, originaaldetailid – ukсед ja aknad, aknaluugid, uksekäepidemed jne. – kui need on säilinud, on arhailiselt rustikaalsed ja stilistiliselt seostatavad barokiajastuga. Aknad on olnud algselt sageli ruudukujulised ja barokile omase tihedaruudulise jaotusega, kuid sageli on need juba 19. sajandil muudetud klassitsistlikeks püstipidi piklikeks kuue ruuduga akendeks, nagu on tavapärase hilisematel puitelamutel. Vahel harva võib sellistes hoonetes leiduda ka kõrgema kunstiväärtusega detaile, näiteks barokseid ahje või maalitud talalagesid. Välisviimistluseks on tavaliselt silmapaistavalt lai rõht- või püstlaudis, mis seina löödud suurte käsitsi valmistatud sepanaeltega. Mõned kõige varasemad elamud võisid olla ka laudiseta, kuid juba alates 18. sajandist hakati puitmaju meil linnades laudisega katma. Tüübilt sarnaste vanabalti majadena on ehitatud ka köstrimaju, pastoraate, koole, mõisahooned ja vanemaid taluhäärberid ning mõisate moonakatemaju väljaspool linnu. Linnades olid seda tüüpi hooned algselt enamasti ühepereelamud, kuid hiljem on enamik neist kohaldatud korterelamuteks. Vanimad sellised elamud pärinevad 17. sajandist, enamik aga 18. sajandi II poolest ja 19. sajandi algusest (Joonis 1.5), väiksemates linnades, näiteks Paides ja Rakveres on mantelkorstnaga maju ehitatud veel 1860. aastatelgi. Sageli on selliste hoonete probleemiks n.ö. pinnasesse uppumine, hoone on ehitatud väga madalal sokli ja teepind on hiljem ebasobivalt kõrgele tõstetud.

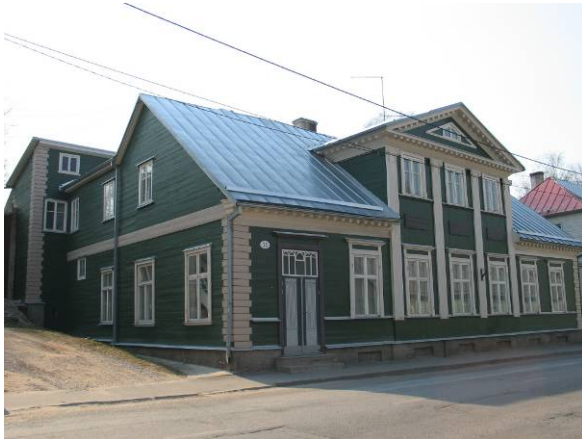
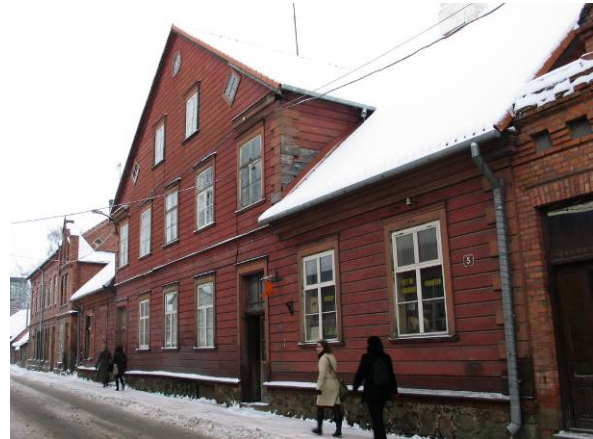
Joonis 1.7 Klassitsistliku tüüpfassaadi järgi ehitatud elamud Tartus Kalevi tänavas (vasakul). Massiivse keskviluga klassitsistlik puitkorterelamu Viljandis (paremal).

Teiseks Eesti linnades sel ajal levinud olulisemaks hoonetüübiks on pikema küljega tänava poole pööratud elamud, mida iseloomustab sageli kolmnurkviiluga kroonitud kõrgem, kahekorruseline keskosa (vt. Joonis 1.7). Ka need hooned võivad esineda väga erinevas suuruses ja dekoreerituse astmes, samuti võib erineda nende sisestruktuur: mõnikord on need lihtsad tagasihoidlike väikekorteritega agulimajad, teisel jälle jõukamale kodanlusele orienteeritud ja avaramate elamistingimustega. Kui tänavafassaad on rangelt klassitsistlik ja enamasti sümmeetriline, siis hoovi pool on need elamud sageli sootuks ebasümmeetrilise põhiplaani ja fantaasiarikkalt sipi-sopilise kujuga. Hiljem on sellest elamutüübist välja arenenud ka nn. trempel- ehk nivendseinaga variandid (Joonis 1.8 paremal), kus I korruse ja katusekorruse vahelagi ei asu mitte hoone räästajoonel, vaid madalamal. See tuli moodi 19. sajandi keskpaigas ja lõpus ning võimaldas katusekorrusele mugavamalt eluruumi paigutada.

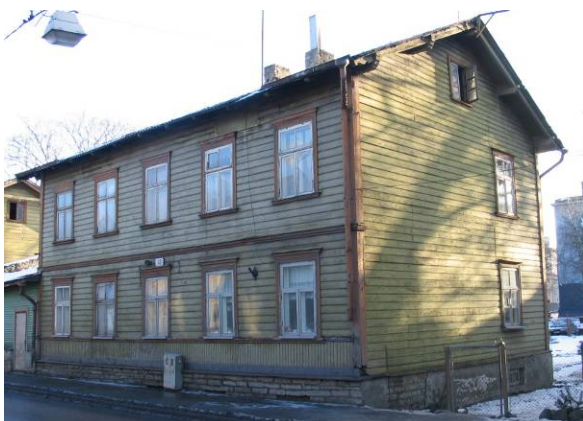
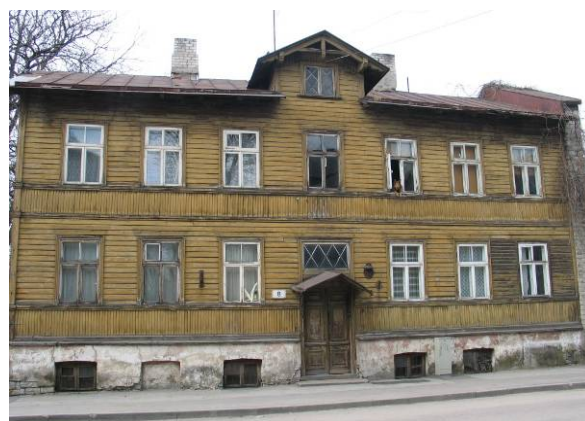
Joonis 1.10 Varasemat, ilma tänavale avaneva välisuksega, töölikasarmu tüüpi puitkorterelamu (vasakul). Tüüpiline 20. sajandi alguse nn. Lenderi maja tüüpi tööliselamu (paremal).

elamuks (Joonis 1.10 vasakul, Joonis 1.11). Elamutüübi nimetus tuleneb neid maju palju projekteerinud ja hiljem Tallinna esimeseks eestlasest linnapeaks saades nende ehitamist soosinud insener Voldemar Lenderi järgi. Sellisel elamul on välisuks juba ka tänava pool hoone keskel ning seda rõhutab ukse peale selle kaitseks paigutatud dekoratiivne sepiskonsoolidel varikatuse ja sageli ka selle kohal elamu katuseräästast esile tõusev kolmnurkfrontoon. Hoonet läbib keskel tänavaga risti asetsev koridor, mida kõige vanemates elamutes algselt kasutati ka korruse korteritele ühise kööginä. Hiljem seesugune praktika seoses uute tuletoorjееeskirjadega kadus, pliivid viidi korteritesse sisse ja tekkisid kööktoad. Hoone tagaküljel on tavaliselt elamu põhikehandist eenduv trepikoja maht, kus paremates elamutes paiknesid ka kuivkäimlad, kehvemates olid need eraldi hoovis. Lisaks nõuti tuletoorjееeskirjadega ka teist treppi, see on tavaliselt keskses koridoris paiknev pikk järsk ühemarsiline trepp. Igal korrusel oli tavaliselt 4 kööktoad, erilise mugavusi see elamu ei pakkunud, veekraan paiknes koridoris, vahel aga koguni õues pesuköögis. Samas tuleb tunnistada, et Tallinnas juba 19. sajandi lõpul ja 20. sajandi alguses laiemalt levinud veevõrk ja kanalisatsioon oli toonasest oludes iseendest suureks luksuseks. Väiksemates linnades tuli joogivett tuua õuest kaevust, vahel aga ka kaugemalt, kvartali ühisest tänavakaevust. Tänapäevalgi on just seda tüüpi elamute kohaldamine nüüdisaegseteks elamuteks sageli kõige keerulisem, eriti juhtudel, mil kunagisi väikekorteriteid pole õnnestunud suuremateks kokku ühendada. Näiteks korterisse pesemisvõimaluse loomiseks duširuumide ehitamine, sealhulgas sageli ka selleks sobimatutesse asukohtadesse ning sellega seonduv stiihiline kommunikatsioonide vedamine vastava kvalifikatsioonita isikute poolt on paljudes hoonetes praeguseks põhjustanud täiendavaid ehitustehnilisi probleeme.

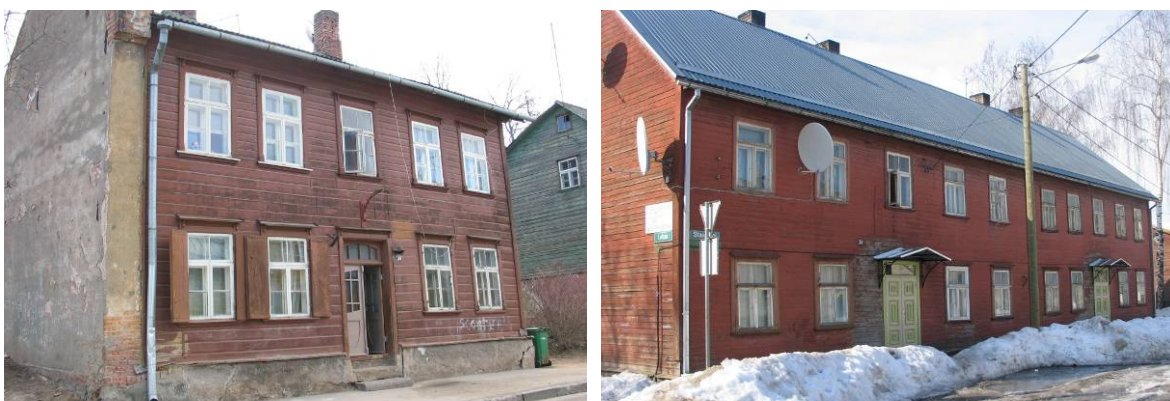
Joonis 1.12 Tartu 19.-20. sajandi vahetuse lihtsam puidust korterelamu (vasakul) ja kaheseksiooniline tsaariaegne tööiselamu (paremal).

Teistes linnades kujuneb 20. sajandi alguseks mõneti sarnane kompaktse mahuga kahekorruselise puidust tööiselamu (Joonis 1.12, vasakul) on üldtüübilt Tallinna Lenderi maju meenutavad, ent mitte täpselt identsed. Sageli on nad madalamal sokliil, viimistletud laiema laudisega ja ka detailikäsitluse osas Tallinna tööiselamutest erinevad.

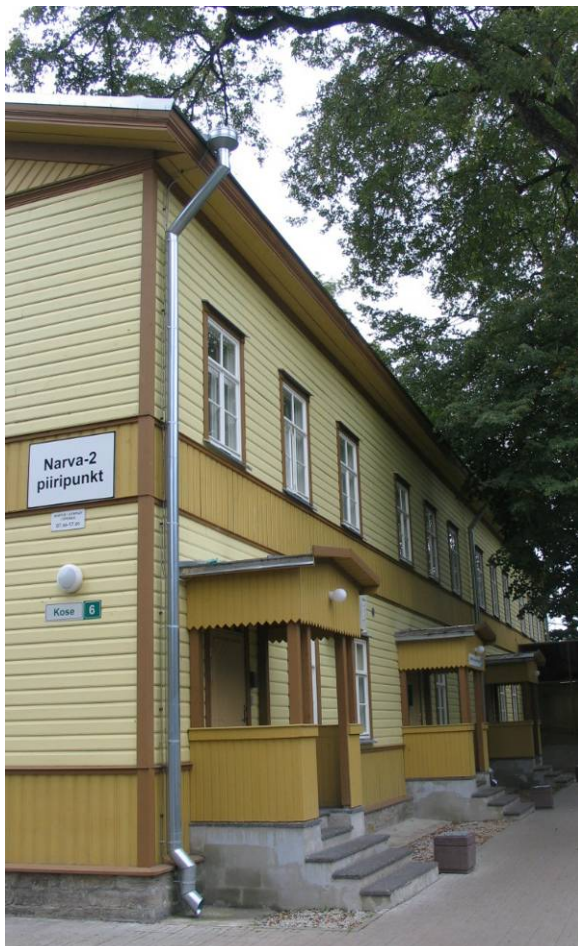
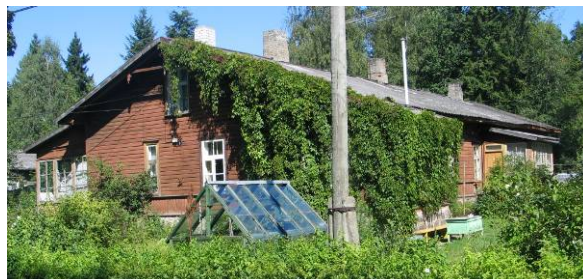
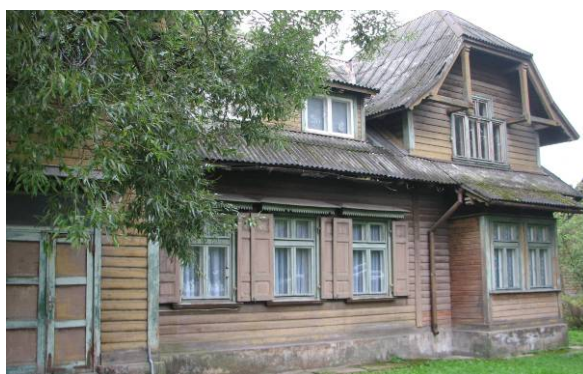
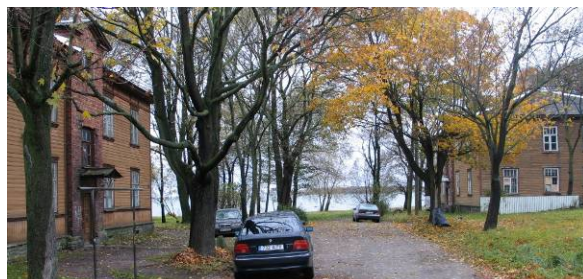
Joonis 1.13 Narva Kreenholmi manufaktuuri 1870. aastatel ehitatud meistritemajad on ühed vanimad ridaelamu tüüpi hooned Eestis (vasakul). Türi vabrikuküla on ehitatud 20. sajandi esimestel aastatel sealse puupapi- ja paberivabriku tööliste ja teenistujate asulaks (paremal ülal). Waldhofi vabriku meistrite elamu Pärnus Riia maanteel (paremal keskel). Vene-Balti laevaehitustehase asundus Tallinnas Kopli poolsaare tipus (paremal all).

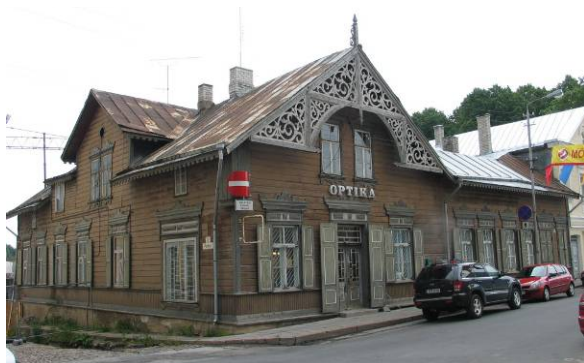
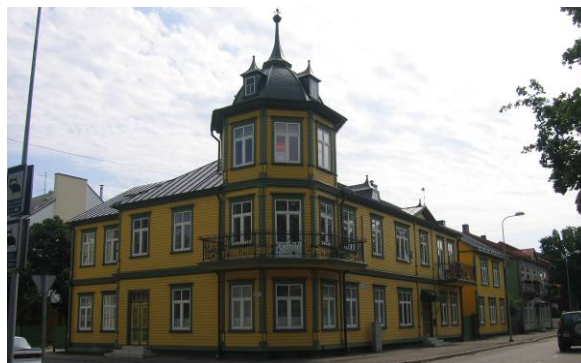
Puitehitusviis võimaldas aga kasutada, vastupidi, just puiduspetsiifilisi elemente: kaunistusena levis rikkalik saelõikepits, eriti aknapealdistel ja viiluväljadel (Joonis 1.17). Puitehitusviisi puhul eristati teoreetilistes käsitlustes ja eeskujuraamatutes šveitsi, vene ja norra stiili, enamasti esinesid need aga segunenult ja sellist laadi tuntigi ennekõike lihtsalt “puitehitusstiili” nime all. Historitsismile oli omane ka armastus edevate nurgalahenduste vastu: tänavanurkadele paigutati efektsete tornide, erkerite ning rõdudega maju.

Joonis 1.17 Lisaks puidus kiviarkitektuuri imiteerivale historitsismile arenes välja ka puitehitusstiil, kus püüti luua just võimalikult õhulisi ja puidu spetsiifilisi võimalusi esile toovaid saelõikekaunistusi (vasakul: elamu Rakveres). Historitsism ja juugend (20. sajandi algus) armastasid efektseid nurgalahendusi (paremal: elamu Pärnus).

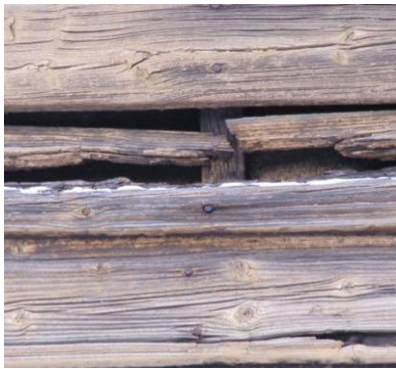
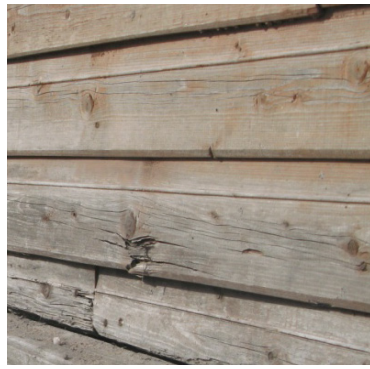
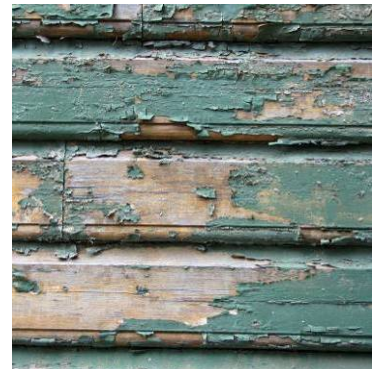
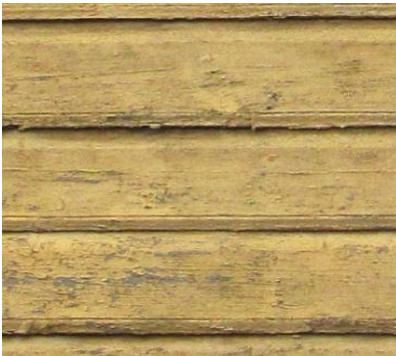
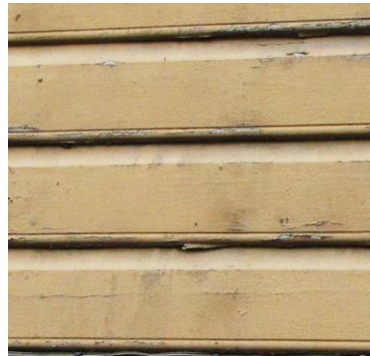
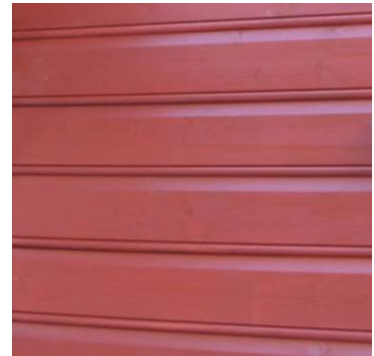
0 - hävinenud

1 - väga halb

2 - halb

3 - rahuldav

4 - hea

5 - väga hea

Joonis 2.1 Näide hindamiskaala vastetest välisvoodri värvkatte puhul.

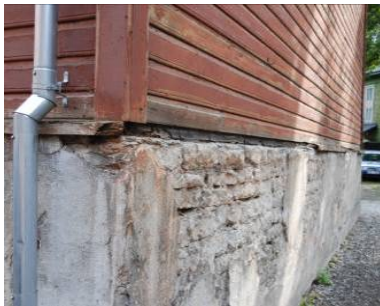
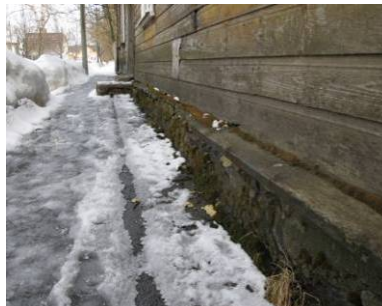
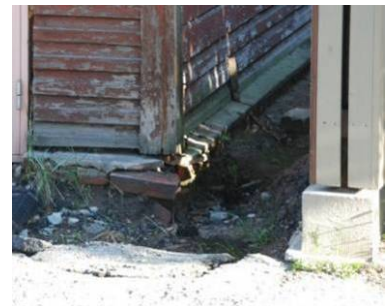
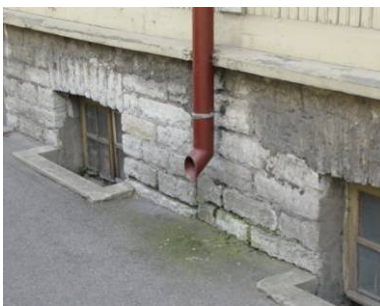
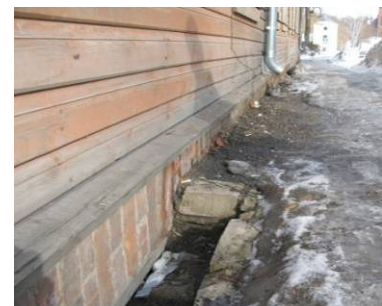
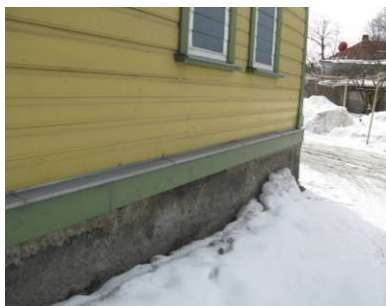
0 - hävinenud

1 - väga halb

2 - halb

3 - rahuldav

4 - hea

5 - väga hea

Joonis 2.2 Näide hindamiskaala vastetest soklipesalse veelaua puhul.

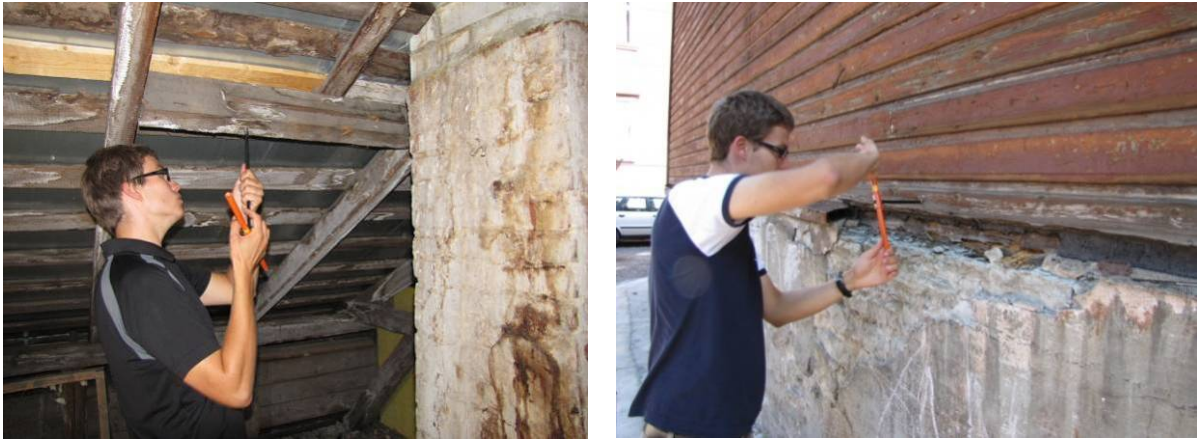
Seinte kandevõime kahtluste korral kontrolliti alumiste palkide olukorda, uurides biokahjustuste (puidumädanik, putuka/mardikakahjustused) olemasolu. Vajadusel võeti palkidest puurproove (visuaalselt kahjustamata materjalidest /tarinditest/ konstruktsioonidest) (vt. Joonis 2.3), mida vaadeldi visuaalselt ning tehti mikrobioloogiline analüüs. Uurimismetoodika hõlmas samuti uuritavate elamute elanike küsitlemist.

Joonis 2.3 Puurproovide võtmine katusekonstruktsioonist ja välisseina alumistest palkidest.

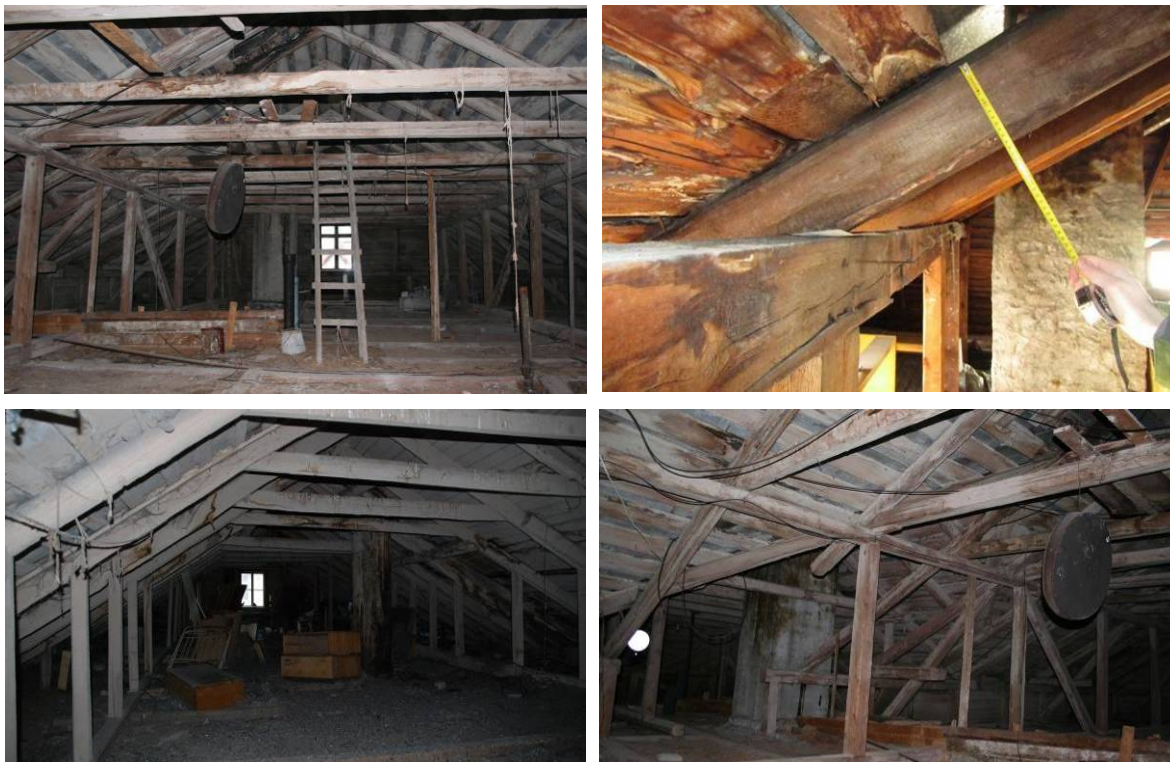
Joonis 2.4 Katuse kandekonstruktsioonid uuritud elamutes.

Puitkorterelamute peamine katusekonstruktsioon on puitsarikatel kelp- või viilkatus. Sõltuvalt hoone laiuselt oli kandekonstruktsioon lahendatud lihtsa sarikas-penn lahendusega või laiematel hoonetel toolvärk-konstruktsioonina (Joonis 2.4).

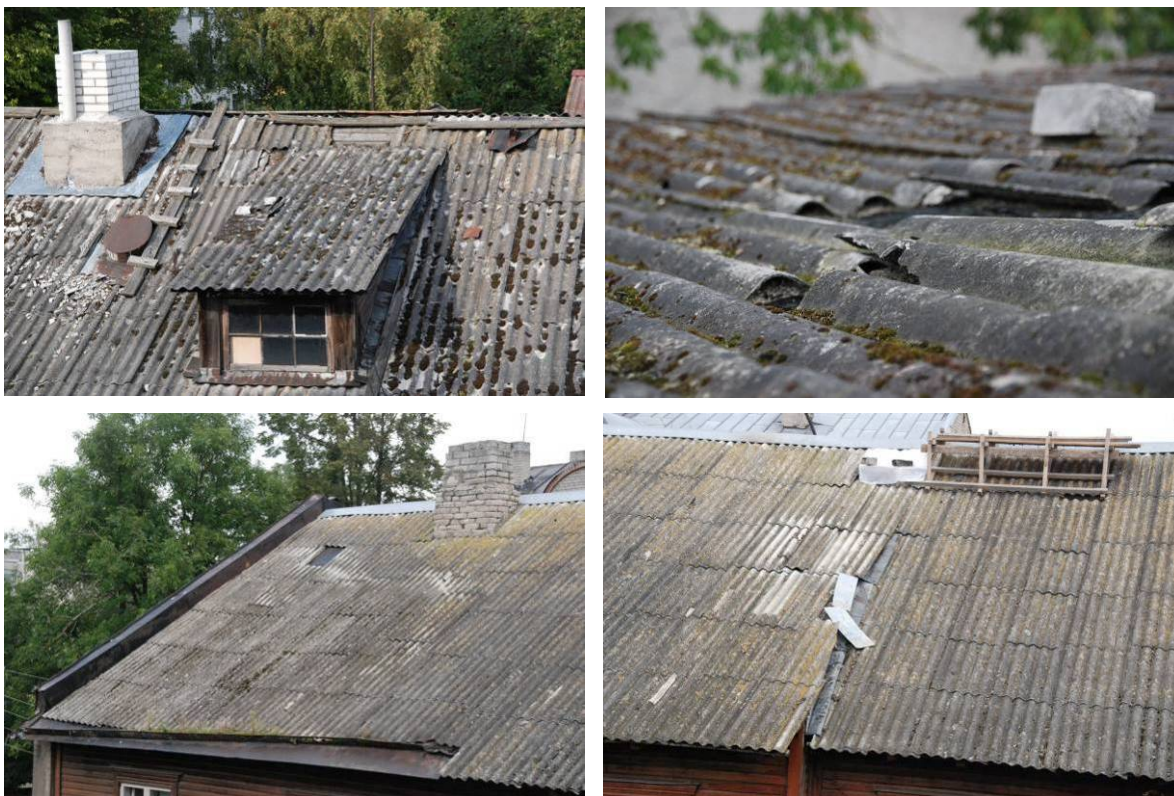
Eterniitplaadid ja katusekivid (vt. Joonis 2.5) muutuvad aja jooksul rabedaks ega ole vastupidavad mehaanilistele löökidele. Puudelt kukuvad oksad, katusel käimine, lumekoormusest põhjustatud deformatsioon jms. võivad eterniiti või katusekive purustada. Eterniitplaatide ja katusekivide pragunemine ning puudumine võib põhjustada katuse läbijooksu. Pragunenud eterniitplaatide kahjustused ei pruugi olla märgatavad maapinnalt ega ka eemalt, katusel ülevaatust tehes (vt. Joonis 2.6). Samas ei talu vana eterniitkate temal käimist, et kahjustuste ulatust kindlaks teha. Seetõttu võib eterniitkatte kahjustuste kindlakstegemine olla raskendatud.

Joonis 2.5 Lagunenud eterniitkatvus, puuduvad harjalauad, liited vintskapiga: katuse tööga on lõppenud ja tuleb välja vahetada.

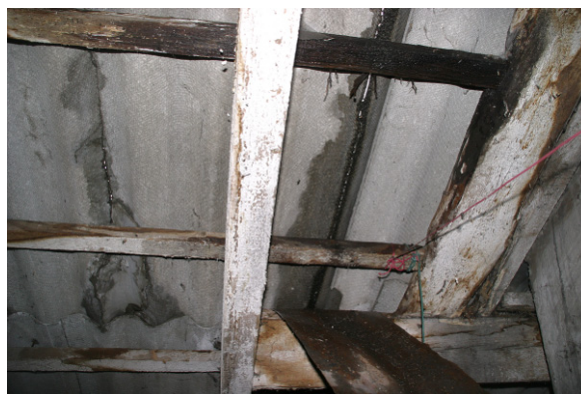
Joonis 2.6 Väljastpoolt vaadates on katusekate korras, kuid eterniitplaatide vahel on praod, kust lekib vesi pööningule.

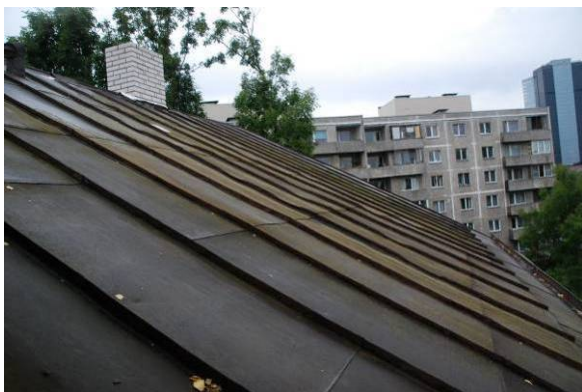
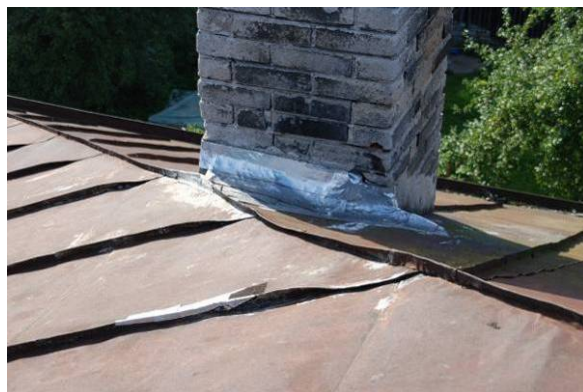
Plekk-katuste puhul on katusekatte lagunemise peamine põhjus pleki korrosioon, vt. Joonis 2.7. Korrosioon esines peamiselt katusepleki valtside juures ja kohtades, kus vesi kogunes pikemaks ajaks seisma.

Joonis 2.7 Plekk-katuste lekkimise ja lagunemise peamised põhjused: katusekatte korrosioon, lekkes valtside ja liidete juures.

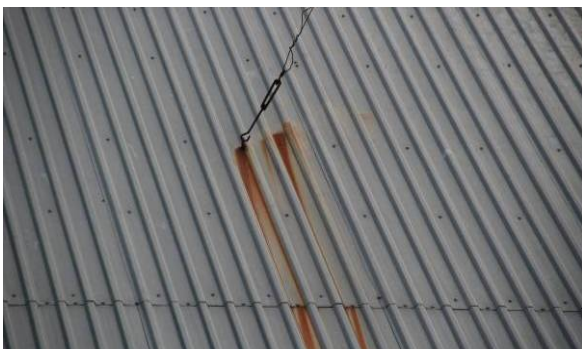
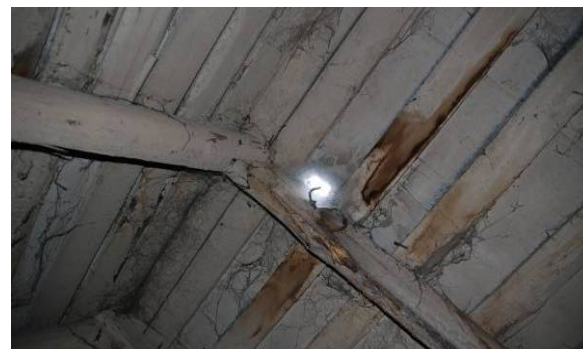
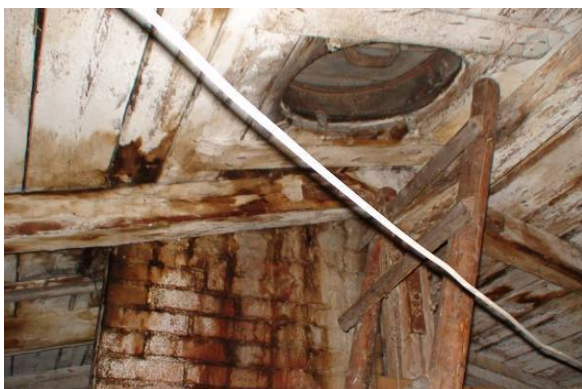
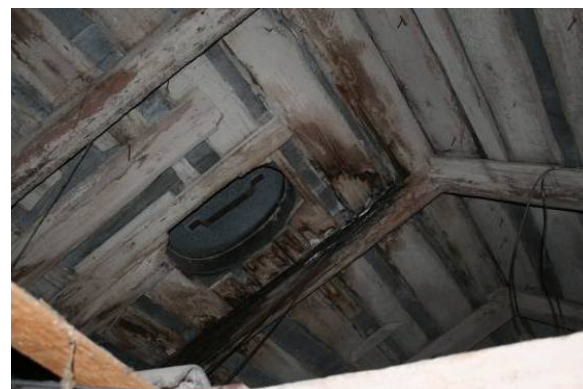
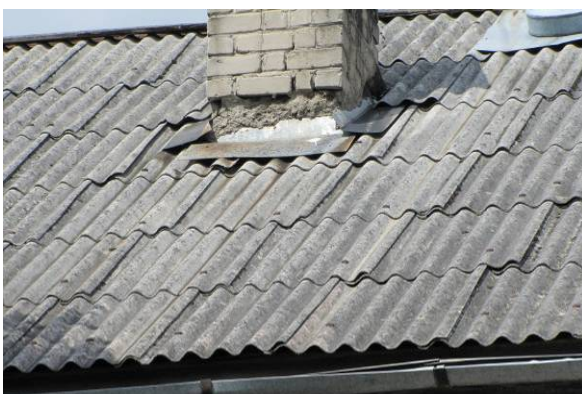
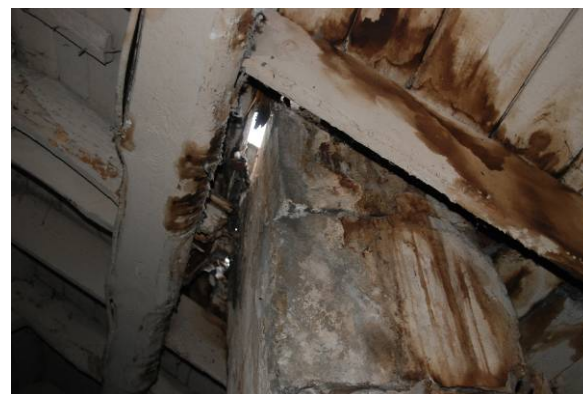
Katusekatte lagunemise kõrval olid teised peamised katuselekke põhjused läbiviigud, eelkõige antennikinnituste, korstnate, torustike ja katuseluukide juures, vt. Joonis 2.8.

Joonis 2.8 Peamised lekkkohad katuste läbiviikude juures: antennikinnitused, katuseluugid, korstnad.

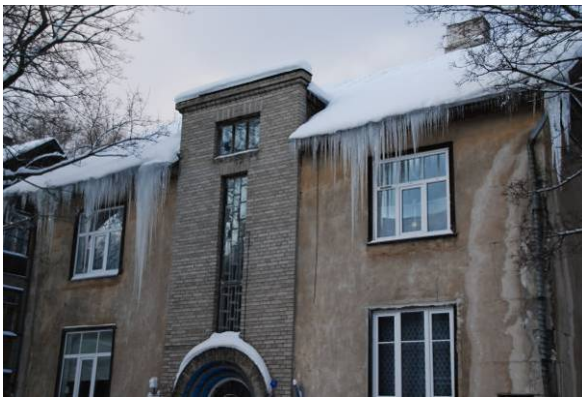
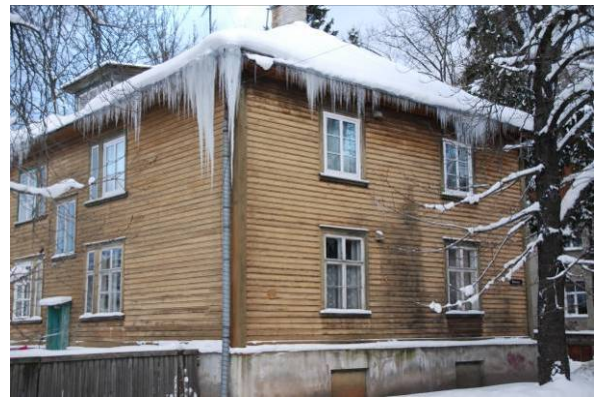
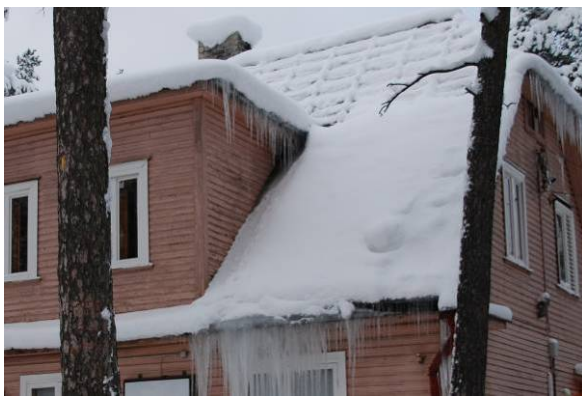
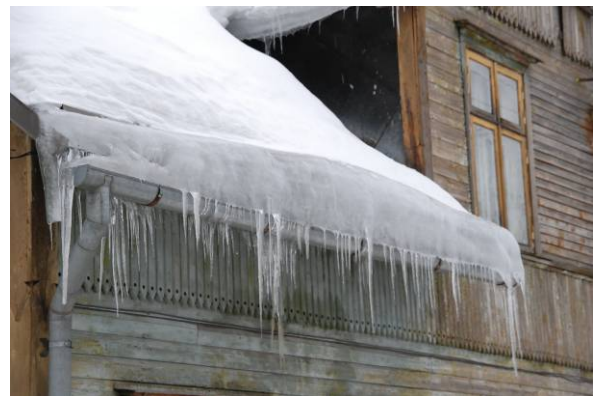
Joonis 2.11 Mitme meetri pikkused jääpurikad viitavad katuse või pööningu vahelae puudulikule soojustusele.

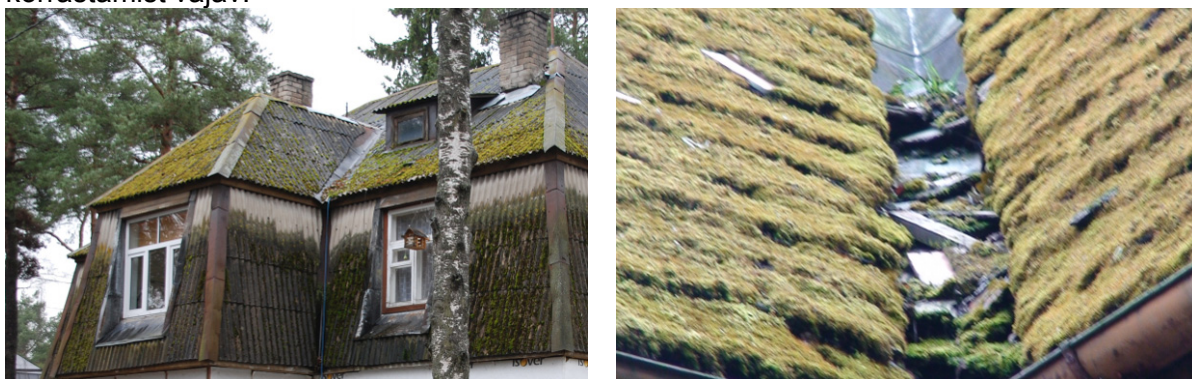
Joonis 2.12 Hooldamata katusel kasvav sammal või muud taimed soodustavad katusekatte lagunemist ja lühendavad oluliselt katuse tööiga.

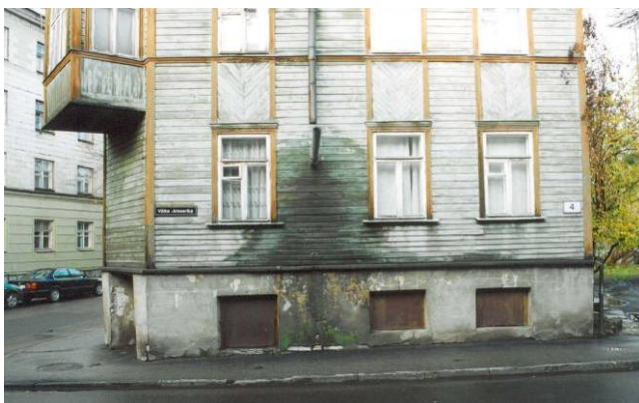
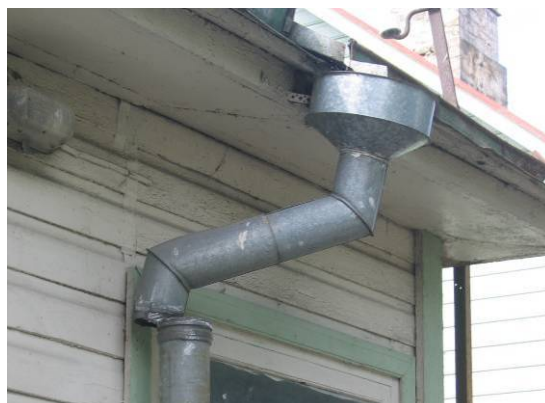
Joonis 2.15 Katkenud vihmaveetoru korral satub välissein suure veekoormuse alla.

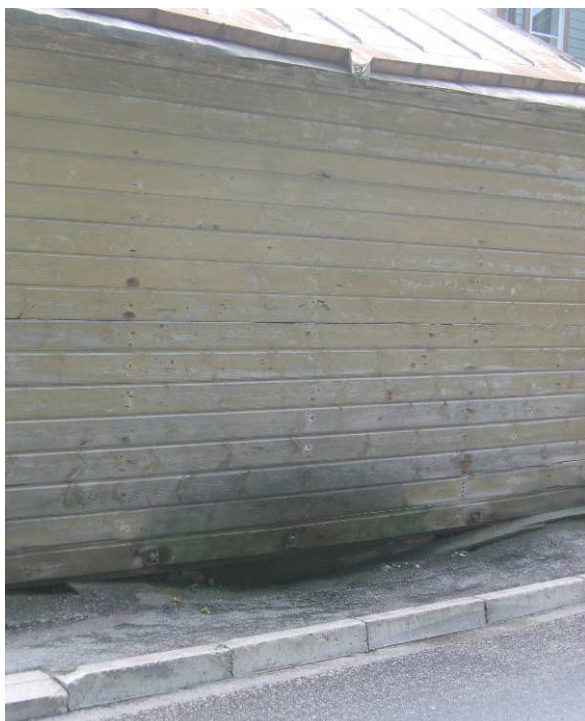
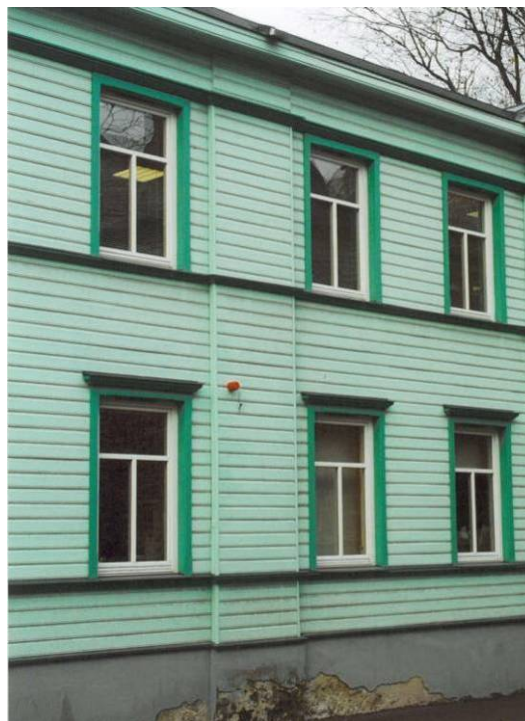
Joonis 2.16 Vihmaveetoru puudumisest põhjustatud välisseina ja pinnase ärauhutamine (vasakul) ja soklikahjustus (paremal). Vasakpoolsel fotol on näha fassaadilaudise paiknemine lubamatult maapinna lähedal.

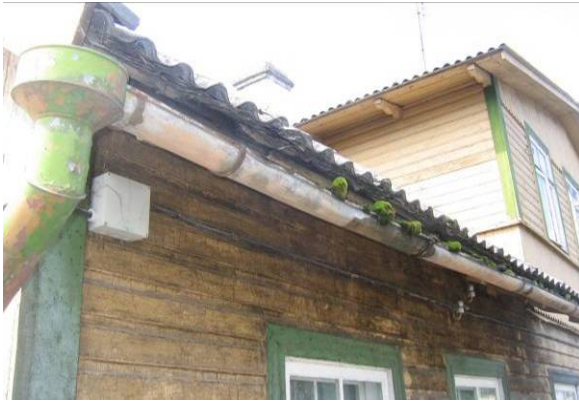
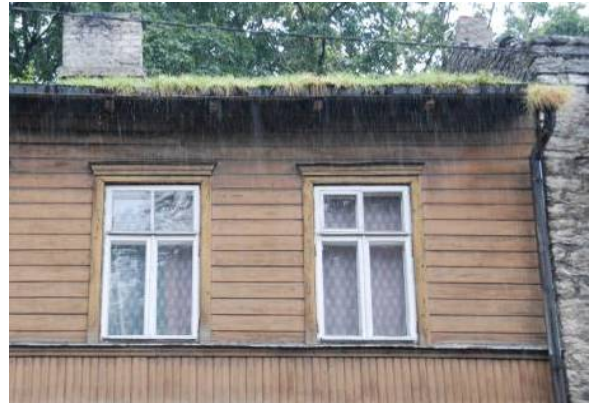
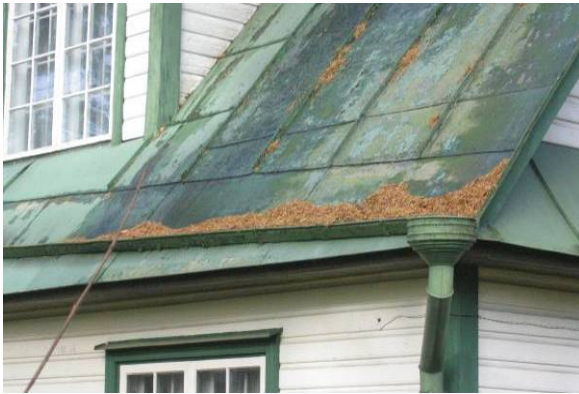
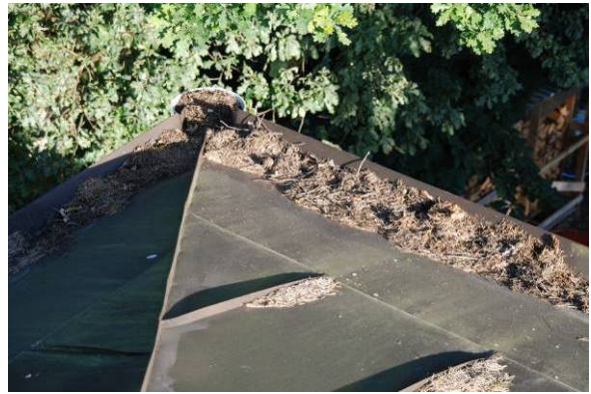
Joonis 2.17 Sademeveerennide ummistumine takistab vee ärajuhtimist katuselt.

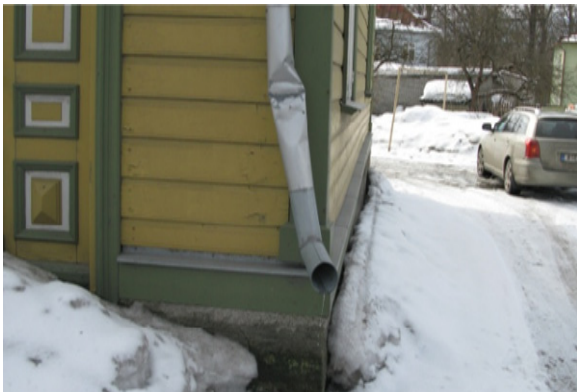
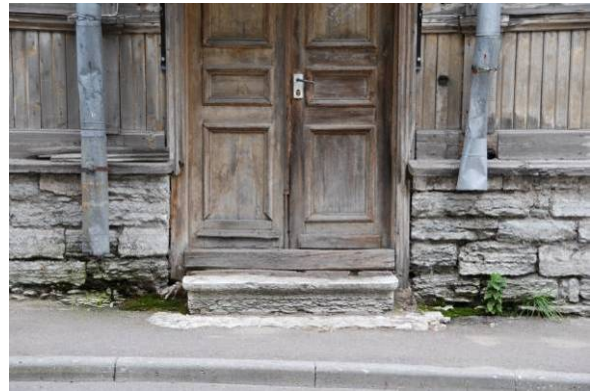
Joonis 2.18 Tänaväärsed sademeveetorud võivad sattuda vandalismi ohvriks.

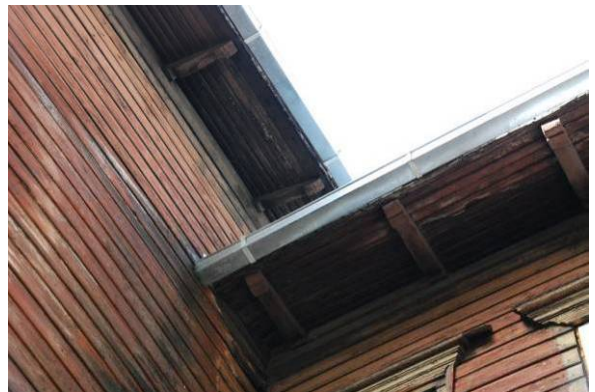
Joonis 2.19 Sademeveerennist seinale valguva vee korral satub välissein suure veekoormuse alla.

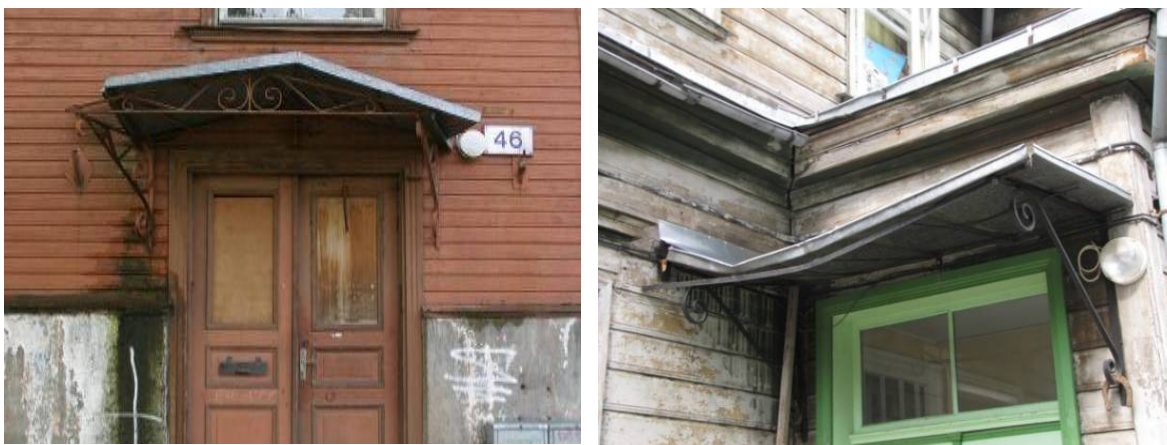
Varikatused esinesid 2/3 uuritud hoonetest ning nende keskmine seisukord oli „hea“. Sellegipoolest oli 16 %-l varikatustest kalle ebapiisav või vale suunaga, kujutades nõnda hoonetele ohtu. Varikatuse teraskonstruktsioon oli sageli roostes. Esines ka varikatuseid, mille kandevõime oli ammendunud suure lumekoormuse tõttu ja olid muutunud elanikele ohtlikuks, vt. Joonis 2.20.

Joonis 2.20 Amortiseerunud varikatuse kandekonstruktsioon ja katteplekk.

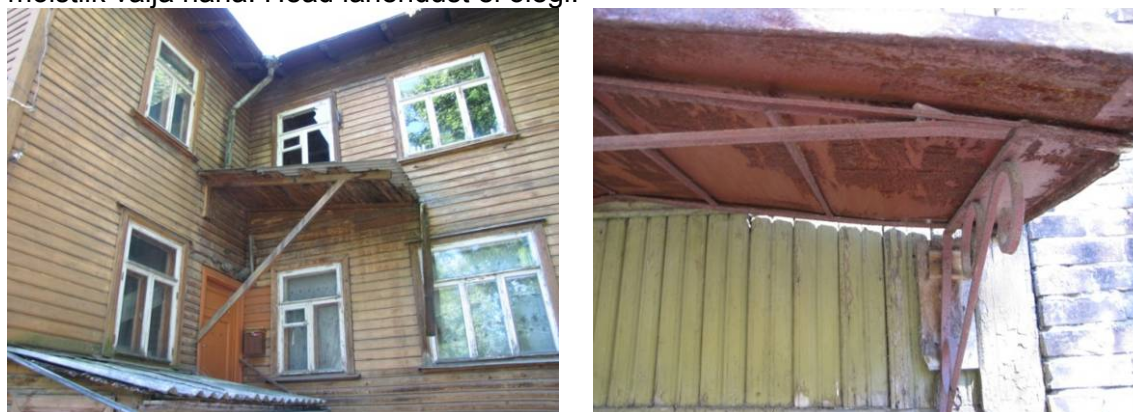
Joonis 2.22 ja Joonis 2.21 paremal toodud hoone sisenurka ehitatud varikatuse on tüüpiline probleem – sinna hoone nurka on väga raske projekteerida mingit mõistlikku varikatust, nii et vesi ei pritsiks emmale-kummale seinale või ei oleks juhitud trepile või keldrissepeäsu ette. Rääkimata sellest, et arhitektuurselt võiks see ju ka enam-vähem mõistlik välja näha. Head lahendust ei olegi.

Joonis 2.21 Varikatuse hoone sisenurgas, millele kogunev lumi ja vesi kahjustavad ka külgnavaid seinu (vasakul). Õhukesest plekist varikatusest on läbi roostetanud (paremal).

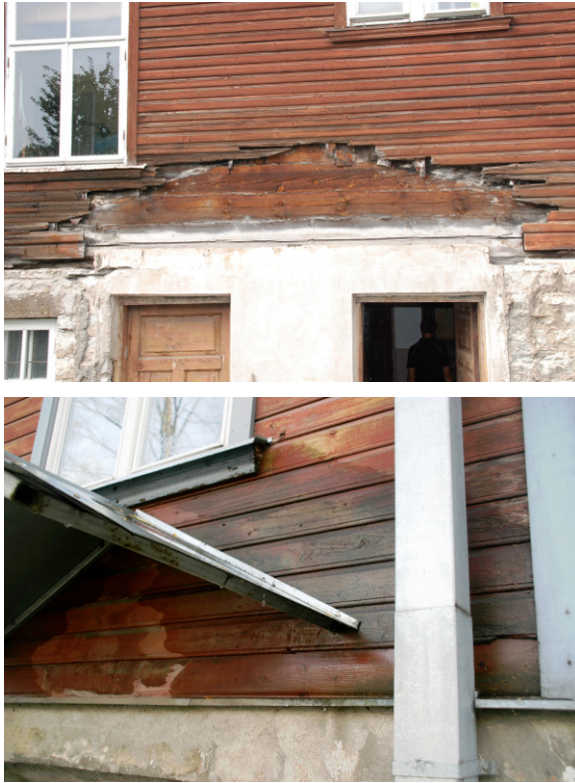
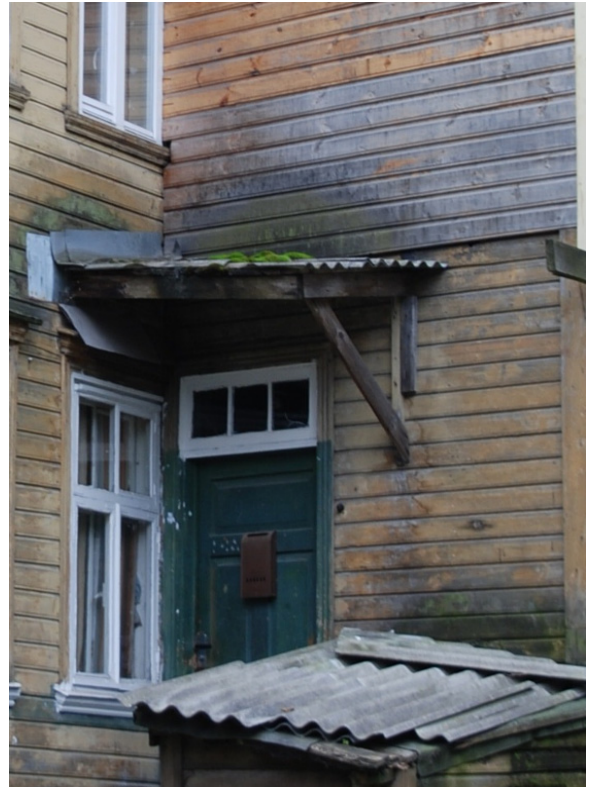
Joonis 2.22 Varikatusest põhjustatud kahjustused välisseinal.

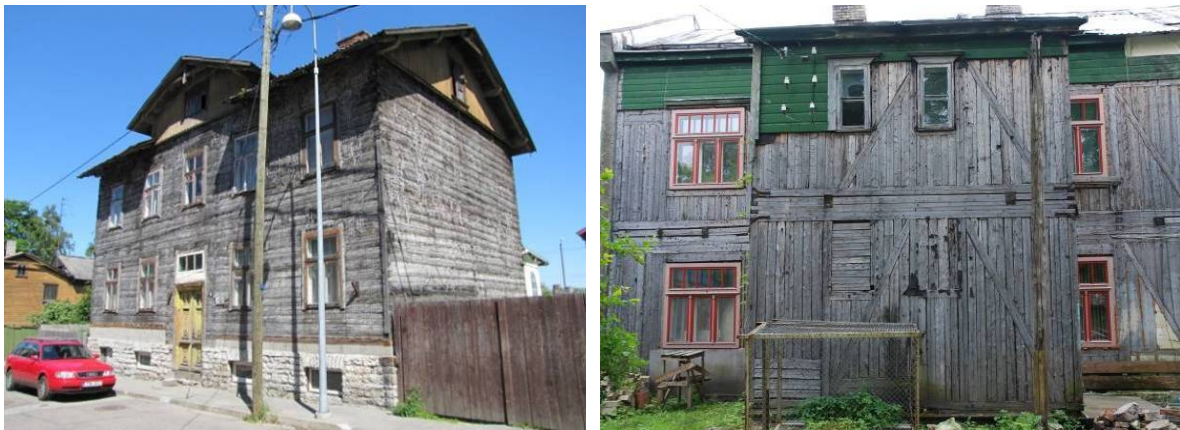
Eesti vanemad puitkorterelamud olid ehitatud üldjuhul rõht- või püstpalkseintega ning ilma täiendava soojustusega välisseintel, vt. Joonis 2.24 kuni Joonis 2.26. Esines ka sõrestikseintega korterelamuid.

Joonis 2.24 Rõhtpalkseintega korterelamu (vasakul) ja püstpalkseintega korterelamu (paremal) välisseinakonstruktsioon.

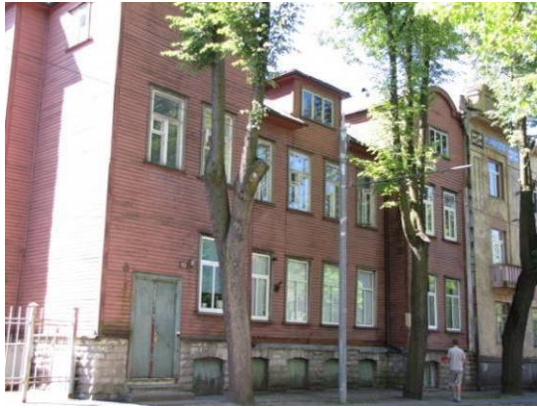
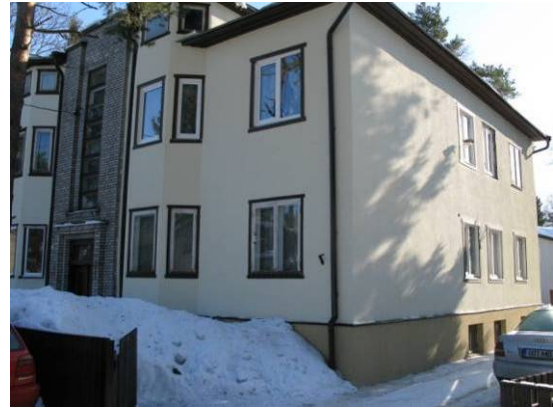
Valdavalt on välisseinad väljastpoolt kaetud laudvoodriga, kuid esineb ka krohvitud palkseinu, vt. Joonis 2.25 ja Joonis 2.27, tõrvapapiga/ruberoidiga kaetud välisseinu. Viimast lahendust tuleb pidada puitseintele sobimatuks, kuna materjal on veeaurutihe ja tõrvapapi/ruberoidi taha sattunud vihmavesi või toaniiskus ei pääse välja kuivama. Seestpoolt on välisseinad kaetud papi, ehitusplaadiga või on seinad krohvitud.

Joonis 2.25 Puitlaudisega fassaad (vasakul) ja krohvitud fassaad (paremal).

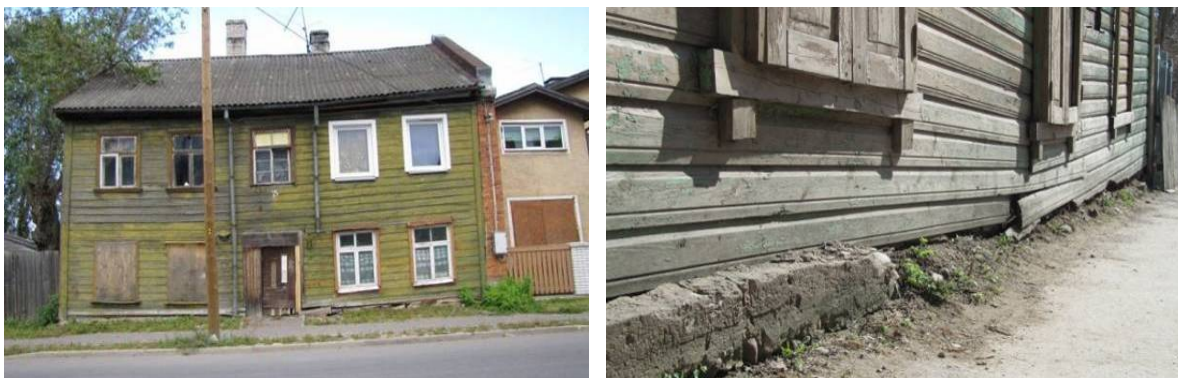
Vundamentide ebaühtlased vajumid tekitavad samuti probleeme seintele. Rõhtpalkhoonetes on vundamendi vajumi mõju seina kandevõimele väiksem, kuna seintel on suhteliselt suur jäikus ja tugevus. Karkass-seinad on ebaühtlaste vajumite suhtes tundlikumad ja võivad tekitada avariiohtlikke olukordi. Vundamendi ebaühtlast vajumist (Joonis 2.28) esines uuritud elamutes peamiselt Tartus. Vundamentide vajumine on peamiselt aluspinnase geoloogilistest tingimustest tulenev probleem.

Joonis 2.28. Hoone on ebaühtlaselt vajunud

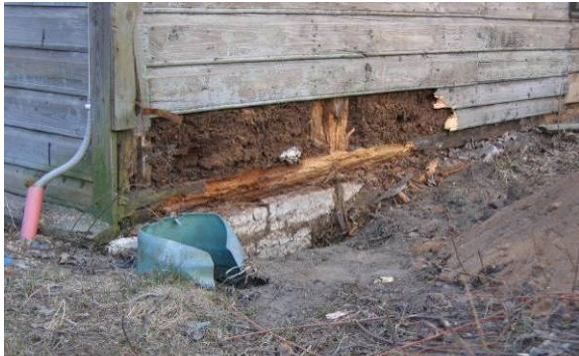
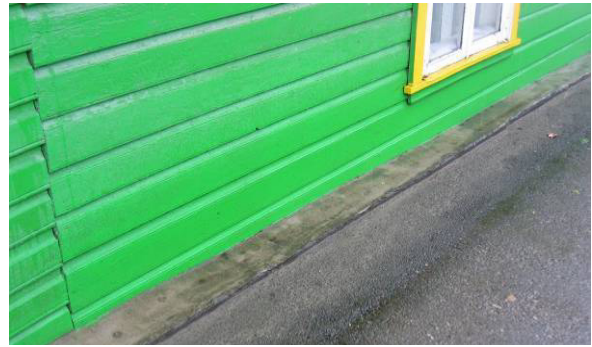
Joonis 2.29 Madalas soklist tingitud veekoormusest lagunenuid puitsõrestiksein. Kõrge kõnniteetasapind on kaotanud sokli ja puitsein on niiskes pinnases.

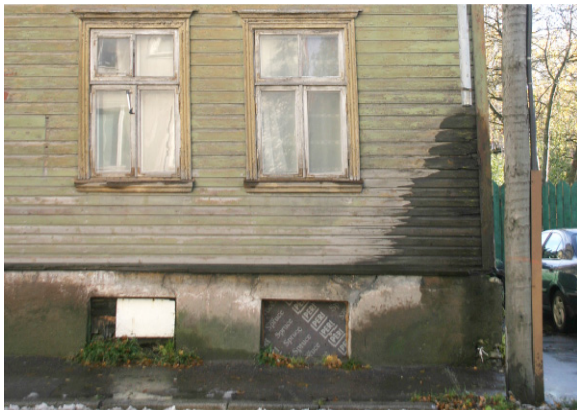
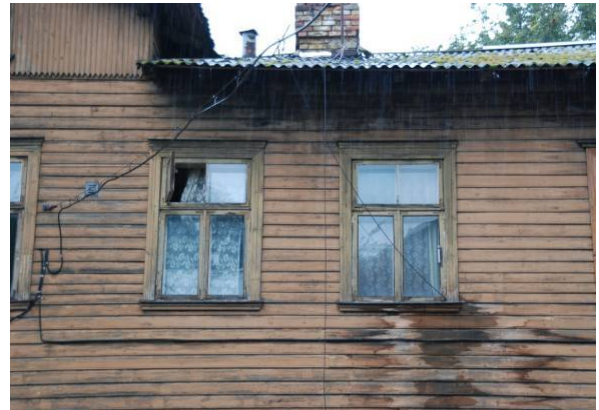
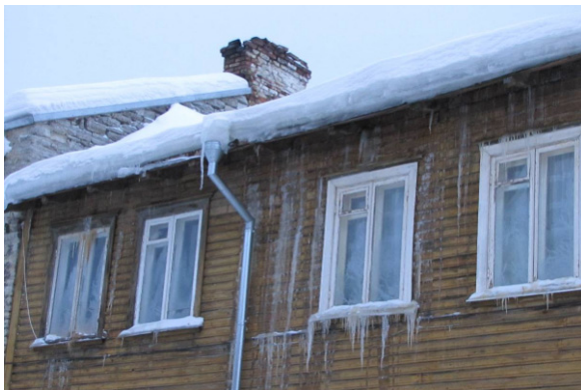
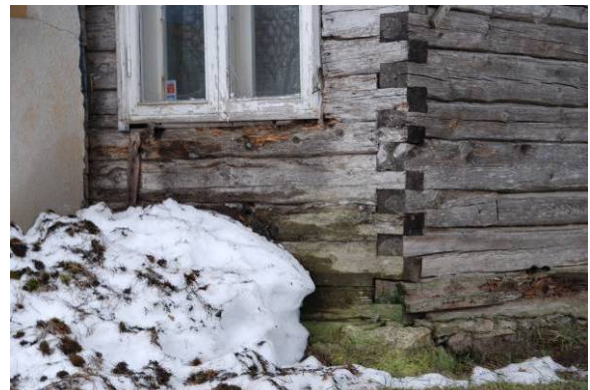
Joonis 2.30 Välisseina niiskuskahjustuste allikad: vee valgumine seinale vihmavee torust, antennikaabli kaudu, lumesulamisvee valgumine seinale.

Mitmed eelloetletud põhjused (vihmaveerennide ebakorrektnel lõpetus, üle katuseääre olevad antennikaablid, seinapoole kaldu olevad elektrikaablid) on likvideeritavad kerge vaevaga. Seetõttu ei tohiks hoolika omaniku hoonel selliseid põhjuseid leida. Samas on põhjuseid, mille likvideerimine nõuab juba suuremaid ettevõtmisi: pinnasest või vundamendist seinale imenduv vesi, läbi katuse seinale valguv vesi (sh. lumesulavesi), madalast soklist põhjustatud maapinnalt seinale pritsiv vesi jne.

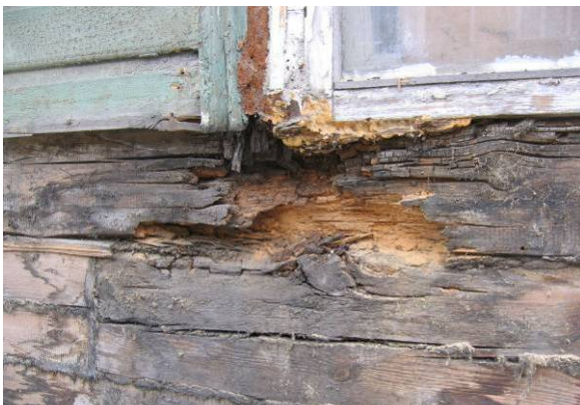
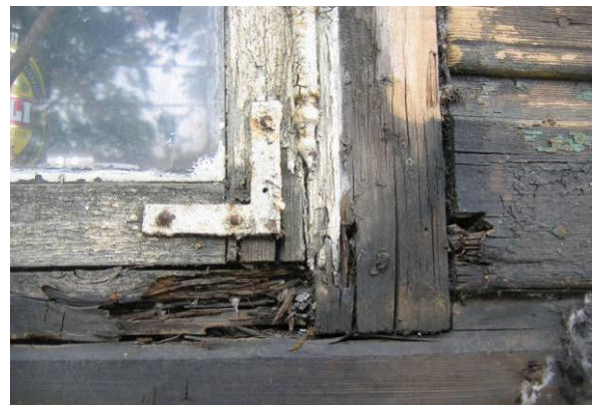
Sageli oli akna veeplokk kinnitatud aknalengi peale nii, et pleki ja lengi vahele pääses vesi. Aknaalused piirkonnad, vt. Joonis 2.31 olid seinte alaosa kõrval üheks teiseks enim kahjustunud piirkonnaks. Kuigi ka vanemate ehitismääruste (Ehitusseadus 1937) kohaselt pidi ehitatavate ja ümberehitatavate elamute eluruumide esimese korruse põrandapind olema kõrgem kõnniteest või maapinnast, oli harva nõutav miinimummõõt ette määratud. Tallinnas (RT 59 – 1932, art. 495) oli nõue, et eluruumide põrandapind (ja sellega ka välisseina kaugus maapinnast) peab olema vähemalt 15 cm. üle maapinna. Välisseinte kestvuse kohaselt on seda liiga vähe, kuna sokli kõrgus peab olema vähemalt 30 cm, arvestades lisaks võimalikku hilisemat maapinna tõusu.

Joonis 2.31 Aknaalune piirkond oli seinte alaosa kõrval üheks teiseks enim kahjustunud piirkonnaks.
