# Eesti eluasemefondi puitkorterelamute ehitustehniline seisukord ning prognoositav eluiga

## Uuringu lõpparuanne

TALLINNA TEHNIKAÜLIKOOL  
TALLINN UNIVERSITY OF TECHNOLOGY  
EHITUSTEADUSKOND

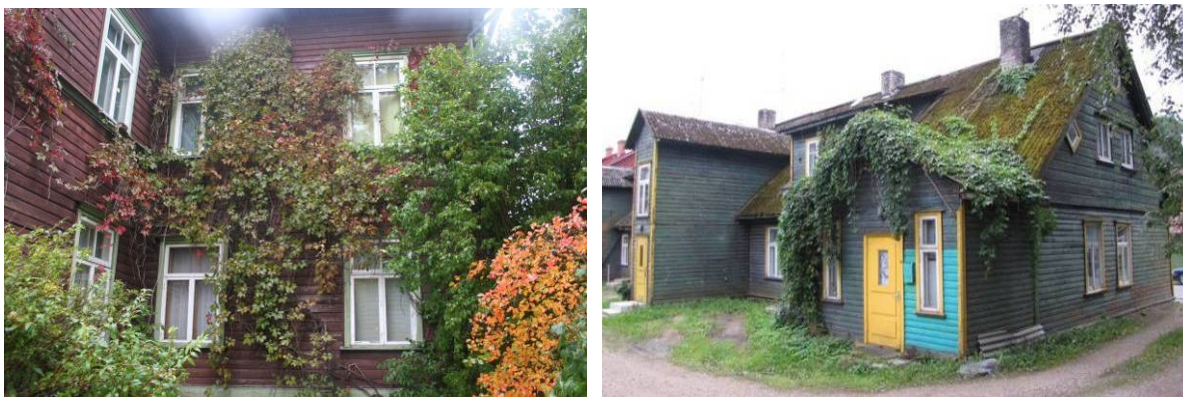
Vahel on hooned kaetud ronitaimedega, vt. Joonis 2.34. Need võivad anda hoonele küll romantilise välimuse, kuid põhjustavad ka:

- seinte niiskumist,
- takistavad seinte kuivamist,
- sademeveerennide ummistumist;
- pikemas perspektiivis viivad need tõsiste kandekonstruktsioonide kahjustusteni.

Joonis 2.34 Sammal ja ronitaimed ei mõju hästi puitkonstruktsioonide kestvusele.

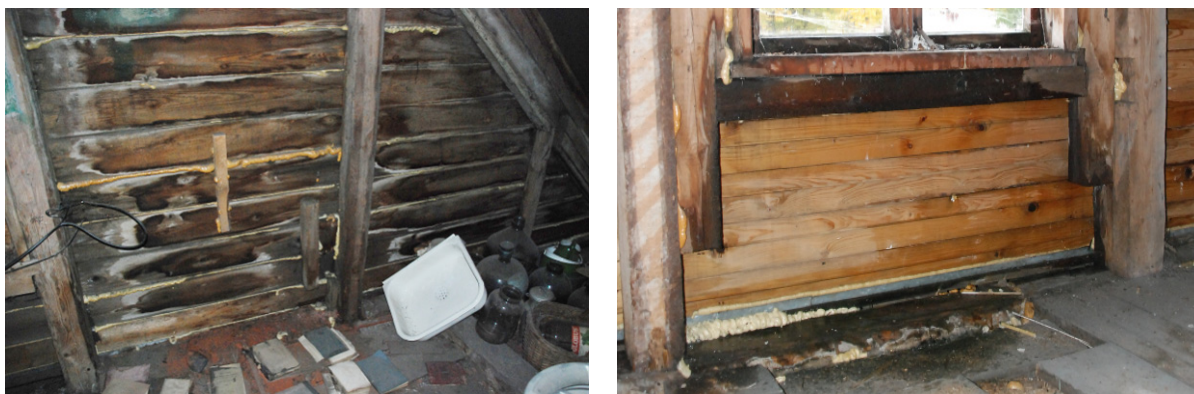
Puidust välisvoodri juures tuleb arvestada, et see ei ole veetihe: kaldvihma korral laseb see vett läbi, vt. Joonis 2.35. Kui laudvooder on otse vastu palki, märgub seetõttu ka palk või selle pinnal olev papp. Kuna laudvoodri ülesanne on kaitsta palkkonstruktsiooni märgumise eest, peab laudvoodri ja seinapalkide vahel olema välisõhuga tuulutatav õhkvahe. Välisvoodri lekete kaudu võib märguda ka pööning.

Joonis 2.35 Välisvoodri juures tuleb arvestada, et see ei ole veetihe: kaldvihma korral laseb vett läbi.

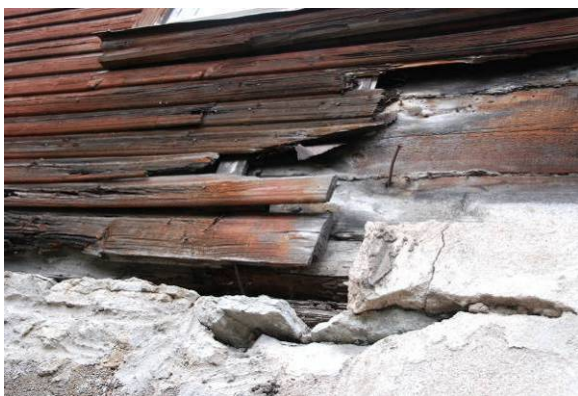
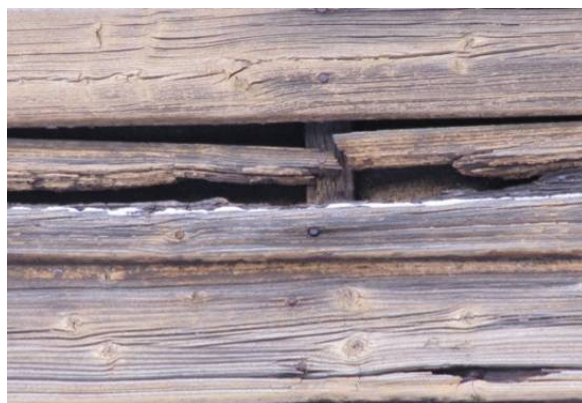
Joonis 2.36 Selline laudvooder (ja võimalik, et ka selle taga olev seinapalk) tuleb kiiremas välja vahetada.

Puidust välisvoodri eluiga on õige hoolduse puhul pikk (aastakümneid). 33%-l vaadeldud hoonetest värvikihi hinnang alla „rahuldava“. Välisvooder ise oli mitmel hoonel kiiret väljavahetamist nõudev, vt. Joonis 2.36. Paljudel juhtudel oli selge, et selline olukord oli kestnud juba pikka aega. Mida kauem on fassaad ilma kaitsva värvikihita, seda enam ta pleekub ja praguneb ning ka tulevase värvikihi nakkeomadused langevad. See tähendab omakorda, et fotodegradeerunud puidu värviga katmine nõuab suures mahus eeltöid ning

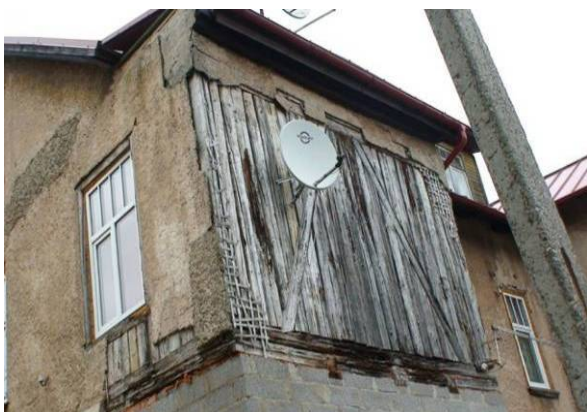
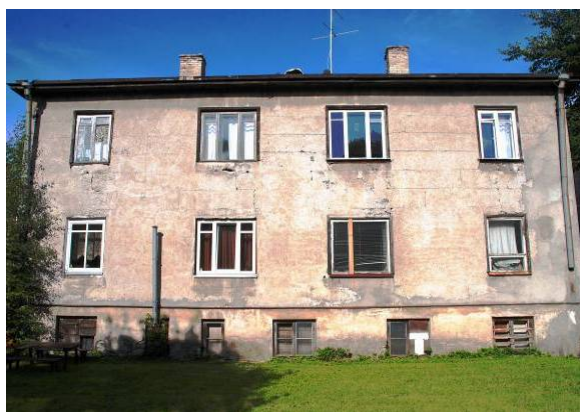
Uuritud elamutest olid krohvitud fassaadid halvemas seisus kui puitvoodriga fassaadid – uuritud elamutest 73 % vajab vähemalt 10 aasta jooksul materjalivahetust, laudisega majadel oli vastav osa 34 %, vt. Tabel 2.3. Tõstmaks tarindi õhu- ja soojapidavust ning andmaks krohvitud hoonete paremat välimust, lisati paljudele puitfassaadidele 20. sajandi teisel poolel tsementlaastplaat (TEP) ja sellele lubikrohv. Tänapäevaks on krohv plaatide servadest pragunenud, (vt. Joonis 2.37 vasakul) ja maha pudenenud, võimaldades seega vee juurdepääsu kandvale puitseinale. Krohvikihit võib aja jooksul täielikult laguneda ja eemalduda (vt. Joonis 2.37 paremal).

Joonis 2.37 Krohv on liigniiskuse tõttu eemaldunud ja palgid mädanikkahjustustega (vasakul). Krohvi lagunemine on alguse saanud tsementlaastplaatide (TEP-plaadid) liitekohtadest (paremal).

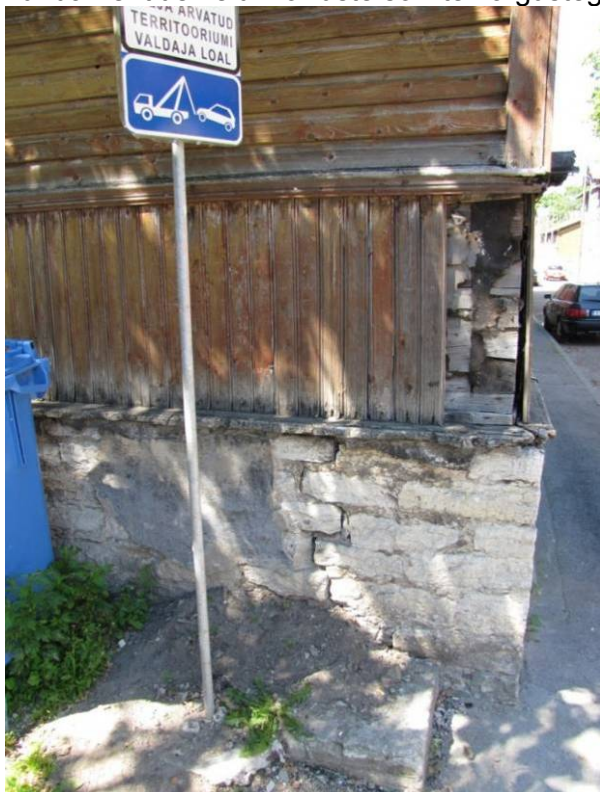
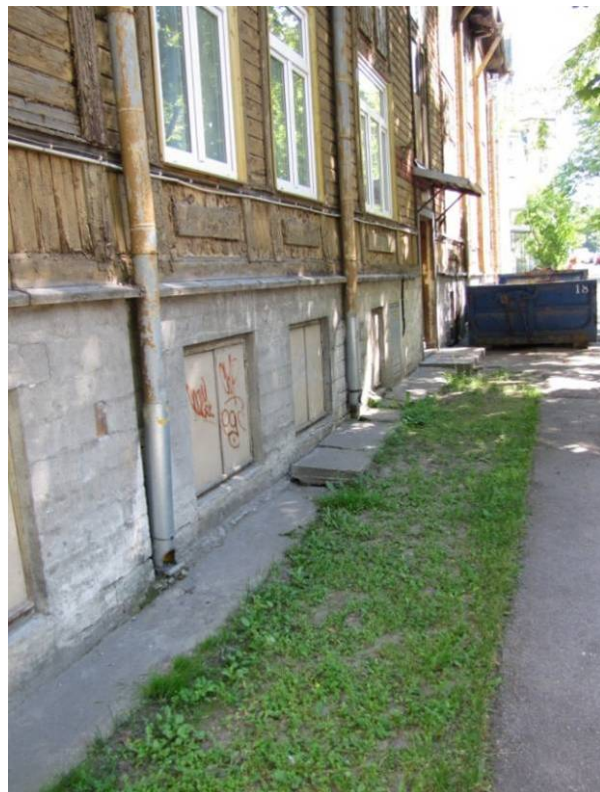
Joonis 2.45 Soklit on parandatud. Puitvooder tuleb samuti parandada, et kaitsta palke (vasakul). Sillutisriba peab olema kaldega hoonest eemale (paremal).

asumite teede- ja tänavavõrkude remontimisel ja arendamisel arvestada elamute vundamentide/keldrikorruste/soklite kõrgustega.

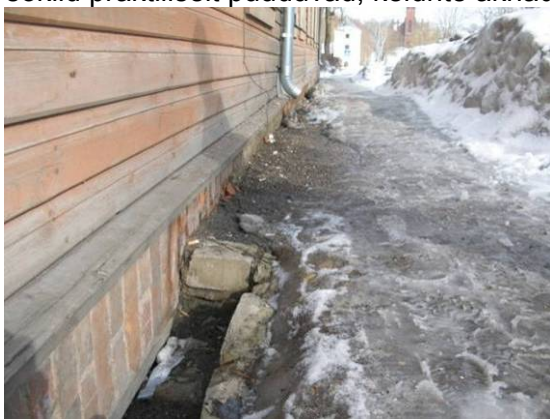
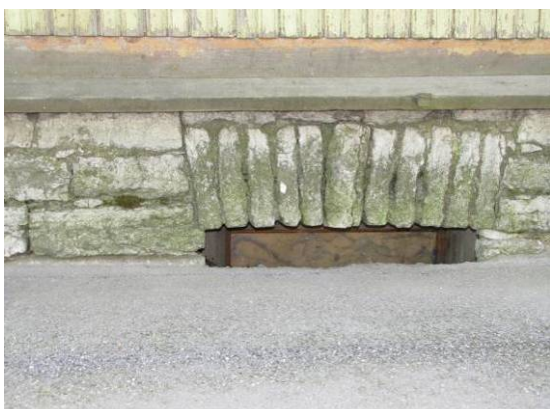
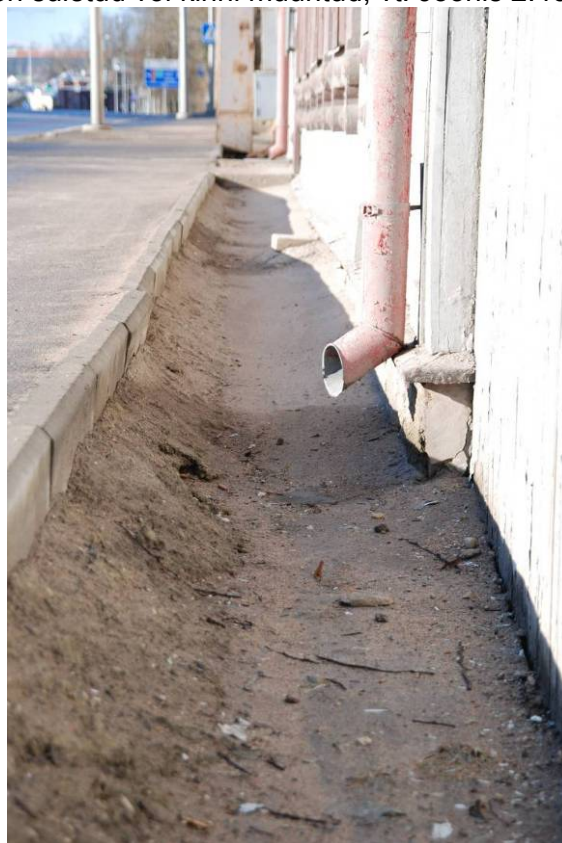
Tänavapindade suhteline tõstmine on kaasa toonud olulise niiskusrežiimi muutuse puitelamutele. Tänavapoolt on sokkel üha sügavamalt „vajunud“ pinnasesse, kohati soklid praktiliselt puuduvad; keldrite aknad on suletud või kinni müüritud, vt. Joonis 2.46.

Joonis 2.46 Tänavapind ulatub üle keldri akna ülemise serva ja veelaua.

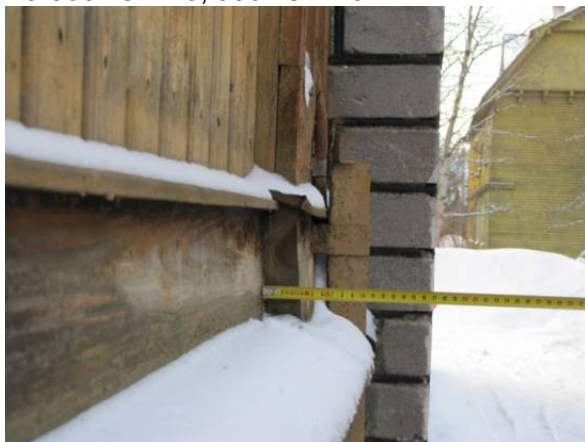
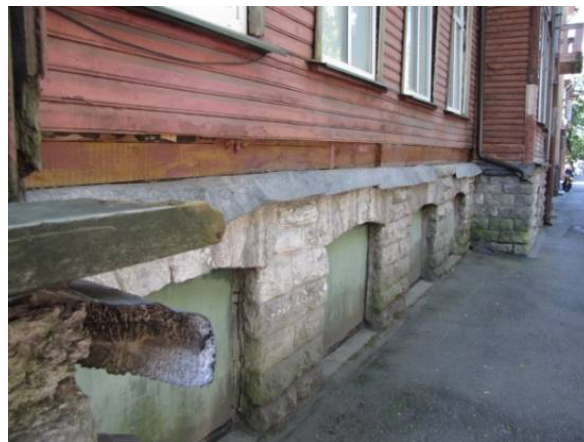
Soklid on valdavas enamuses uuritud korterelamutel väljaastega. Väljaaste suurus on 5 kuni 15 cm. Veelaud ulatub sellest veel omakorda 5 kuni 10 cm üle. Väljaulatuva sokliga lahendus on meie kliimas niiskuskahjustuste tekkimise võimalus sisse projekteeritud. Vt. Joonis 2.48, Joonis 2.49.

Joonis 2.48 Veelaua laius 10 cm, sokli üleulatus ca 5 cm (vasakul), veelaud puudub. See soodustab alumiste palkide märgumist (paremal)

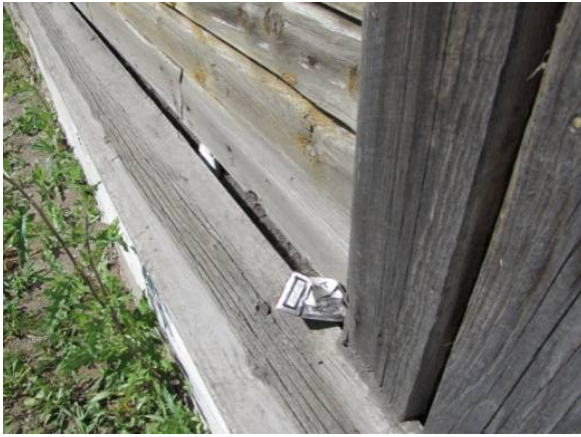
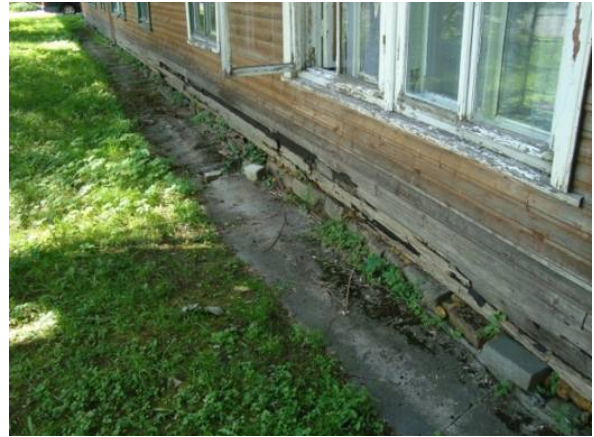
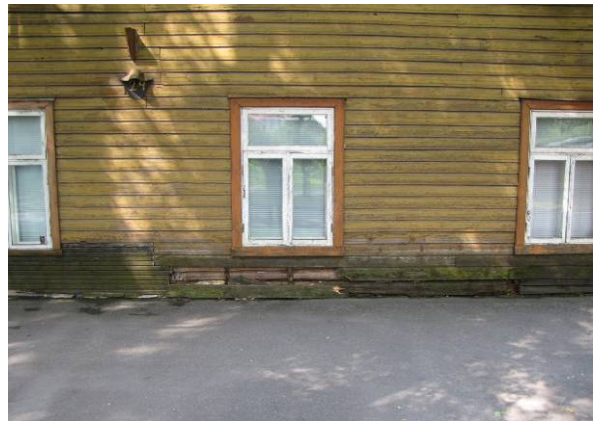
Joonis 2.49 Veelaud on hoonest eemaldunud. Vesi läheb kergelt konstruktsioonide vahele (vasakul). Vee imamine kandeseintesse ei ole takistatud. Ka visuaalselt on märgata, alumised palgid on pehkinud (paremal).

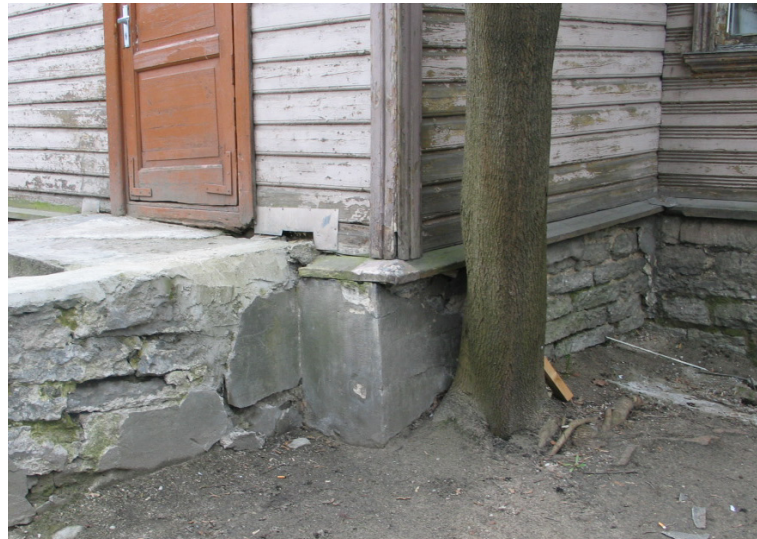
Vundamentide kestvuse seisukohalt on probleemsed ka vundamendile liiga lähedal kasvavad puud, vt. Joonis 2.50.

Joonis 2.50 Puu kasvab vundamendile liiga lähedal.

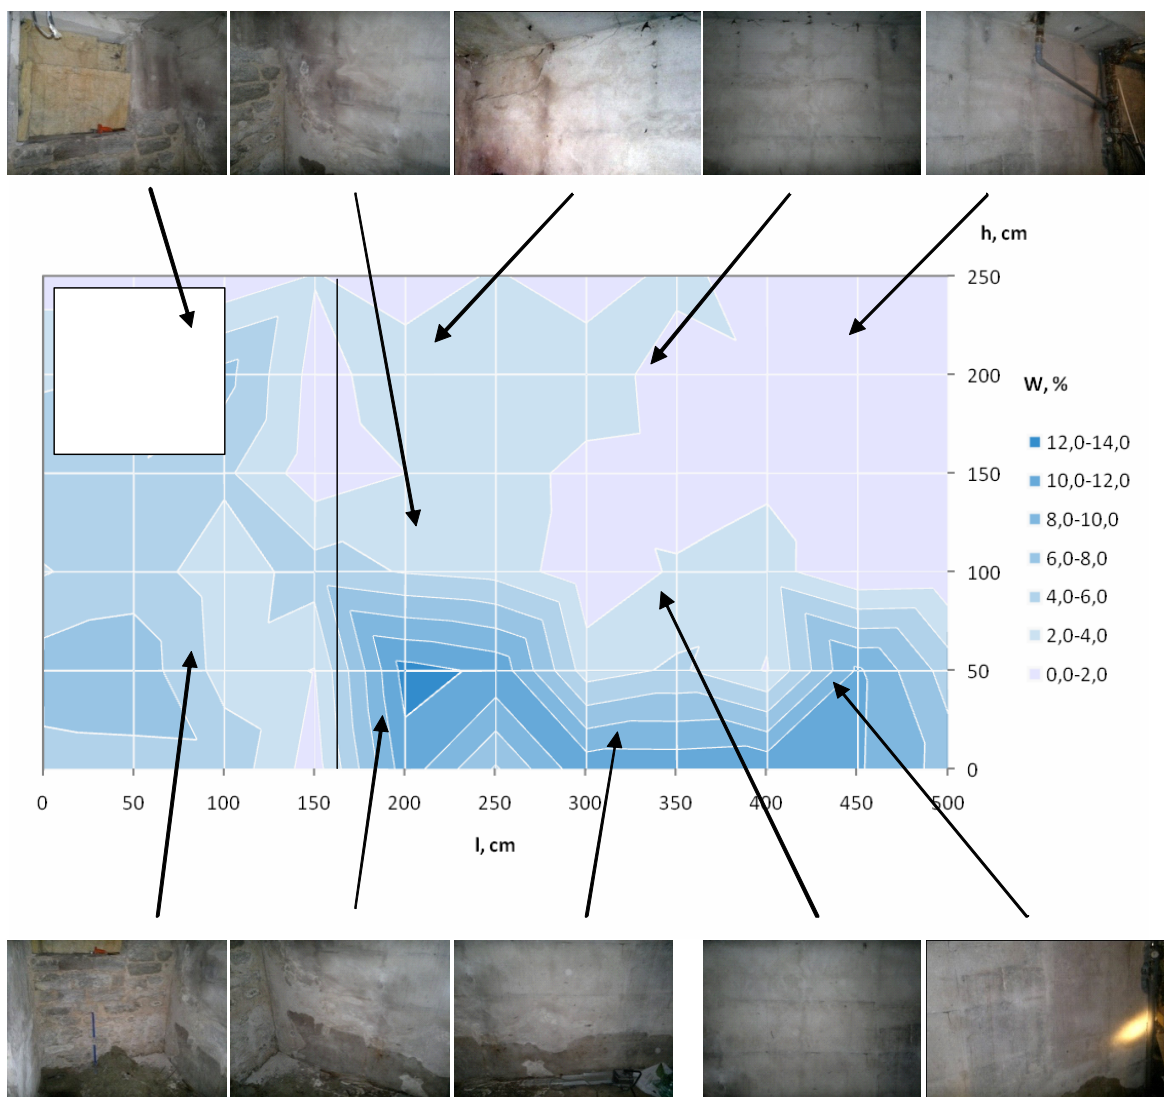
Ruumide 1 (vt. Joonis 2.51) ja 2 (vt. Joonis 2.52) (panipaigana kasutatava kütmata kelder; välisseina temperatuur: 0...-1 °C (kui vesi seinas jäätunud, siis mõõtmismeetod pole rakendatav); õhutemperatuur keldris: -2 °C, RH: 51 %) niiskusesisalduse laotuskaardilt võib järeldada, et välisseina välimine vertikaalne hüdroisolatsioon ei toimi. Siseseinal esineb intensiivne kapillaarniiskuse tõus.

Joonis 2.51 Panipaigana kasutatava kütmata keldri seinte niiskusesisalduse kaart sügavuseni kuni 30 cm.

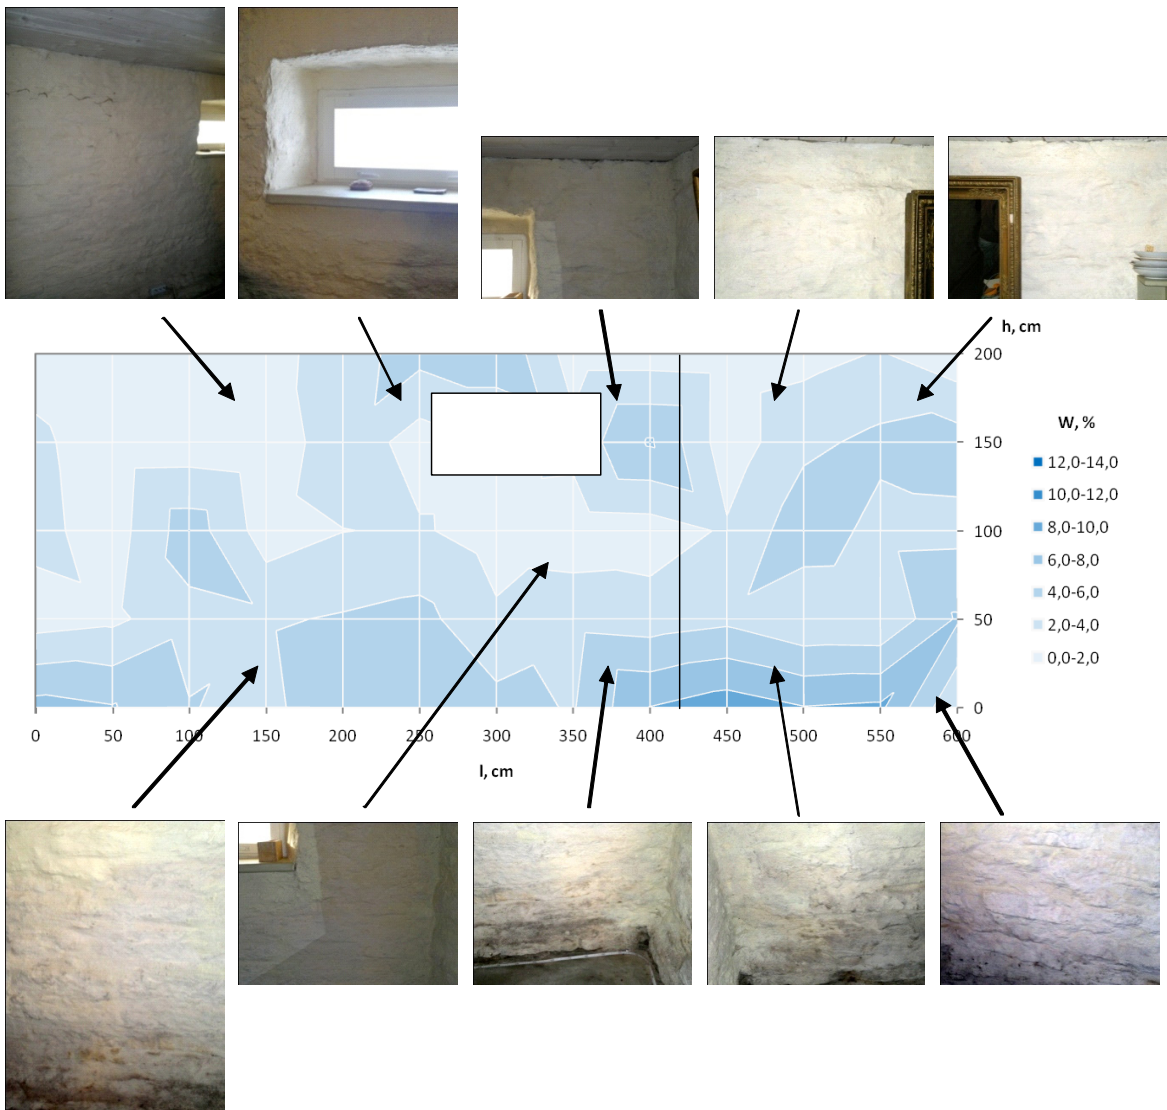
Ruumi 3 (kelder kasutuses eluruumidena: elutuba, köök, kabinet; välisseina temperatuur: +11 °C...+14 °C; põranda temperatuur: +25 °C (põrandküte); õhutemperatuur: +18.3 °C; RH: 45 %) niiskusesisalduse laotuskaardilt (vt. Joonis 2.52) võib järeldada, et välisseina välimine vertikaalne hüdroisolatsioon ei toimi. Siseseinal esineb vee kapillaarniiskuse tõus.

Joonis 2.53 Eluruumidena kasutatava köetava keldri seinte niiskusesisalduse kaart sügavuseni kuni 30 cm.

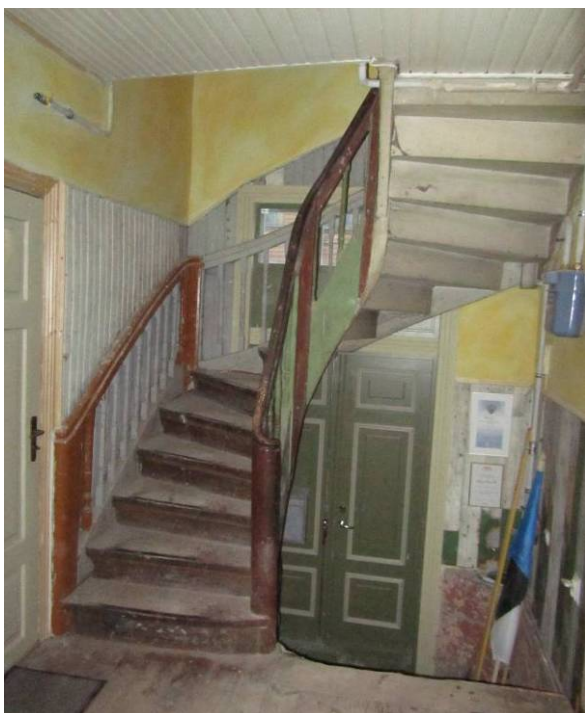
Uuritud hoonetes võis kohata väga huvitava lahendusega puittreppe (vt. Joonis 2.60), mis on väärtuslikud ja peaksid sellisel kujul säilima. Sageli on uhkelt kujundatud keerdtrepid lihtsas töölistmajas kõige esinduslikumaks interjöörielemendiks. Trepid võivad vajada renoveerimist, et likvideerida kulunud astmed, tugevdada käsipuude kinnitusi, plommida kahjustunud trepitalasid.

Joonis 2.60 Levinud trepilahendus väiksemates puitkorterelamutes: kahekäiguline keerdastmetega trepp.

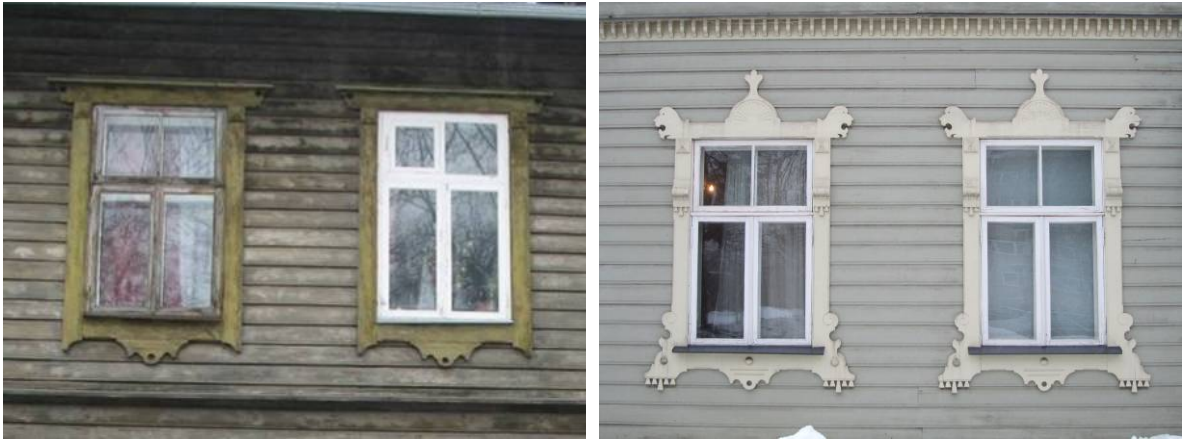
Akendega koos tuleb käsitleda ka piirdeliiste, mis mõjutavad oluliselt hoone arhitektuurset välisilmet, vt. Joonis 2.63.

Joonis 2.63. Kaunite piirdeliistudega aknad.

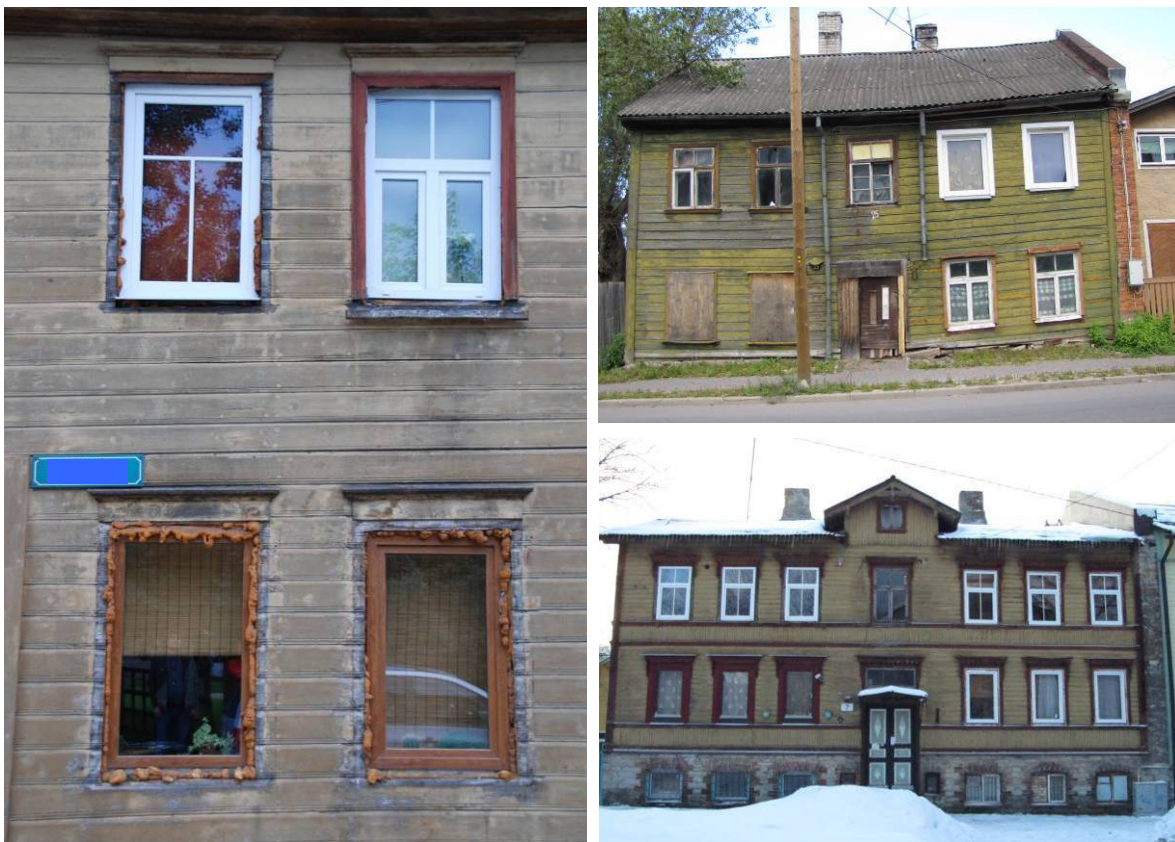
Joonis 2.64. Näide ühes elamu akende erinevatest stiilidest.

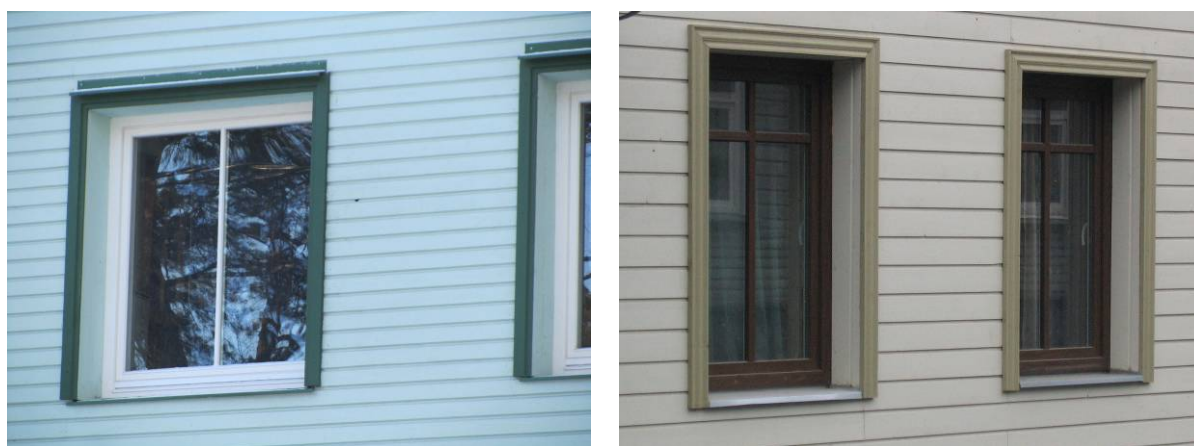
Joonis 2.65 Puitkorterelamule sobimatu lahendus: fassaadipinnas aukus plastaken.

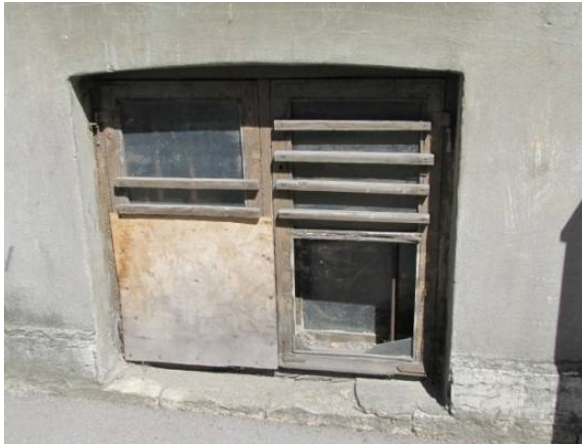
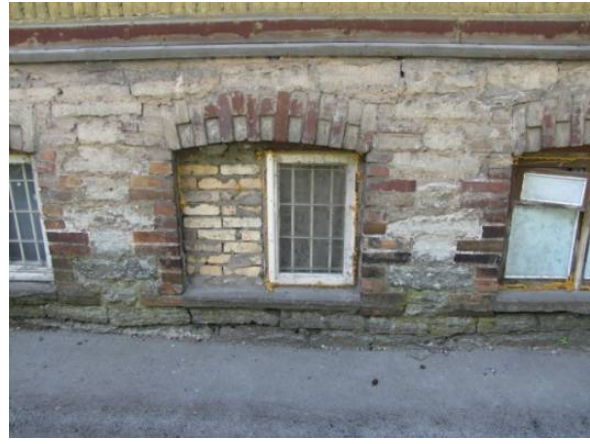
Kui maapealsete korruste akende tehnilist seisukorda võis hinnata üldiselt rahuldavaks, siis keldrikorruste aknad oli valdavalt kriitilises olukorras, vt. Joonis 2.66.

Joonis 2.66 Maapinna tasandil olevad aknad on tihti lõhutud või lagunenud suure veekoormuse tõttu.

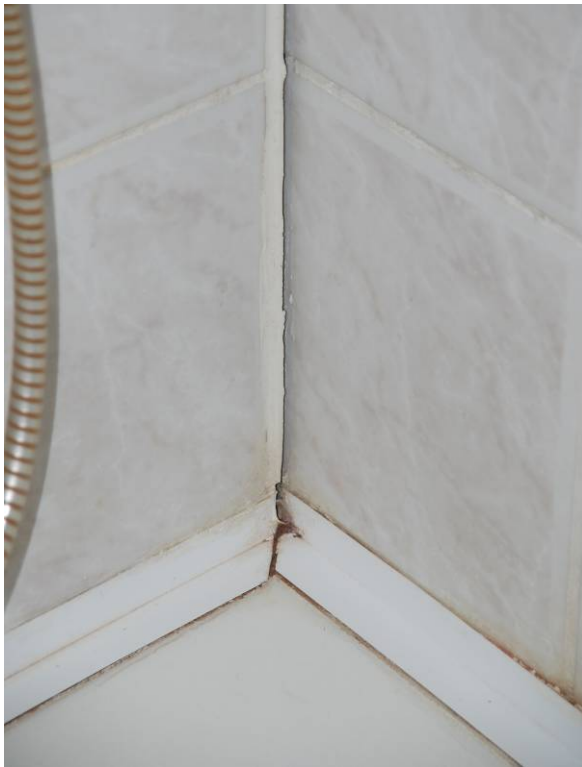
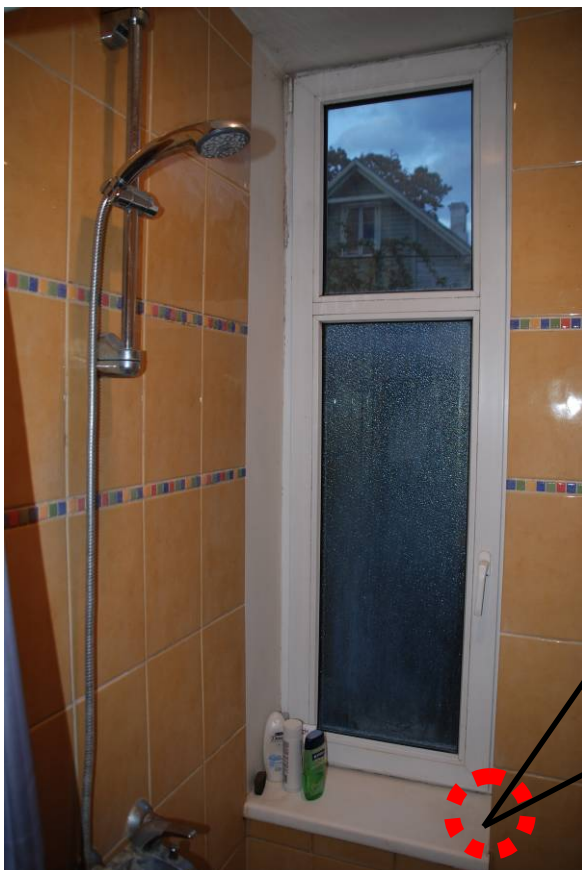
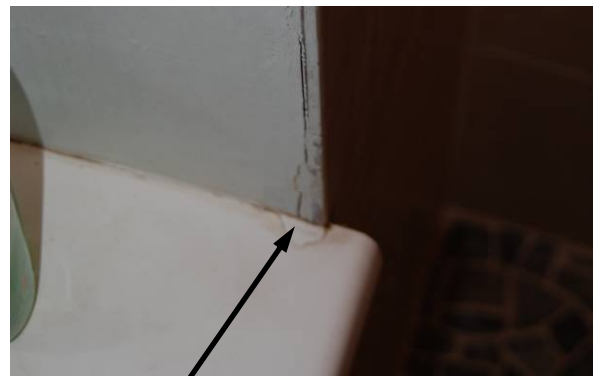
Paraku ei ole sageli veetõkke, põranda kalded, torude läbiviigud ja jätkud tehtud korralikult vettpidavaks, vt. Joonis 2.68. Märgade ruumide põranda- ja seinatarindid kannatavad pideva liigniiskuse käes ning tavaliselt päädib see mädaniku tekkega. Kunagised suured korterid jagati Nõukogude ajal väiksemateks ning vannitoad olid ühised mitmele perele, mistõttu oli hooldus sageli ebapiisav ning võisid esineda ulatuslikud veelekked. Hiljem on pahatihti tehtud vaid sanitaarremonte, uuendades viimistlusmaterjale, põhikonstruktsioonide seisukorra vastu huvi tundmata. Seetõttu esineb tõsisid probleeme ka nendes majades, kus vannitoad olid algusest peale ette nähtud.

Joonis 2.68 Seinte nihete tõttu ei ole dušikabiini piirded enam veetihedad ja vesi satub tarinditesse (ülal). Dušinurk paikneb vahetult akna ääres. Akna ja välisseina liitekohas on palju potentsiaalseid veelekkekohti. Tagajärjeks on vee sattumine tarinditesse (all).

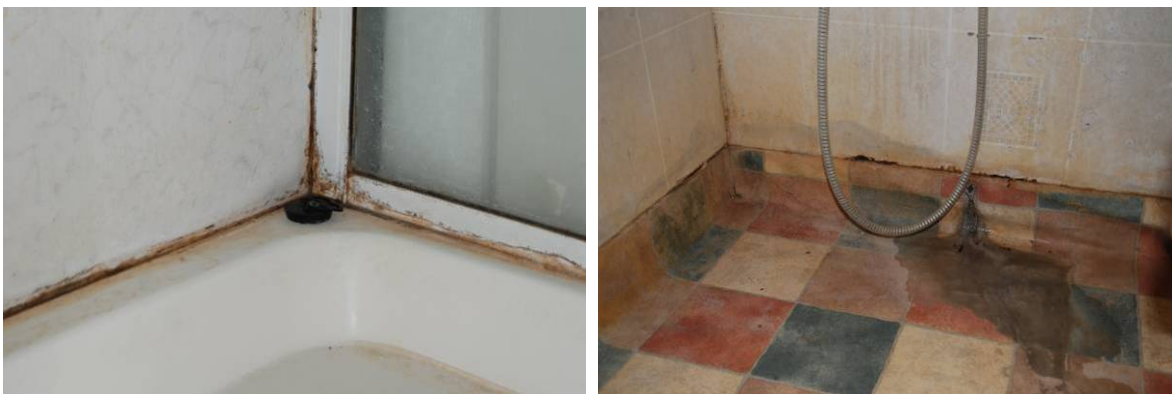
Joonis 2.69 Plastkattega kaetud duširuumides esines sagedalt lekkekohti.

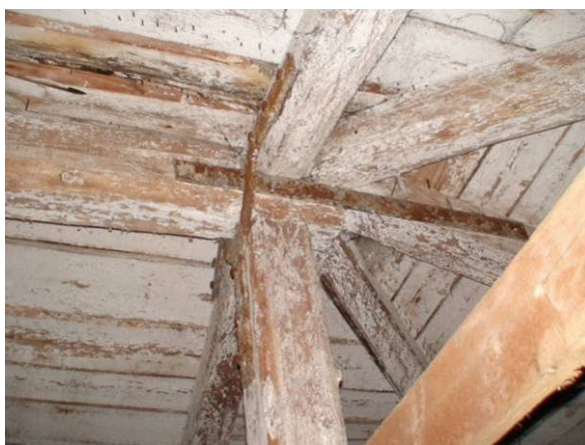
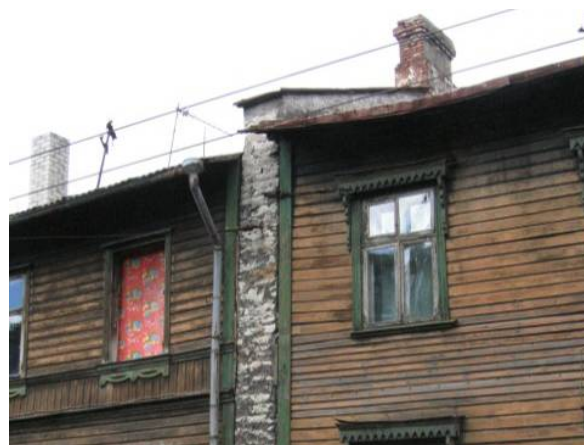
Joonis 2.70 Katusekandekonstruktsioonid on lubjatud, et vähendada nende süttivustundlikkust (vasakul). Tulemüür kokkuehitatud hoonete vahel (paremal).

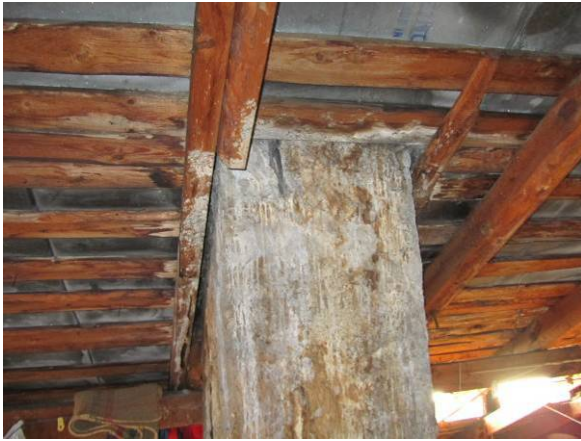
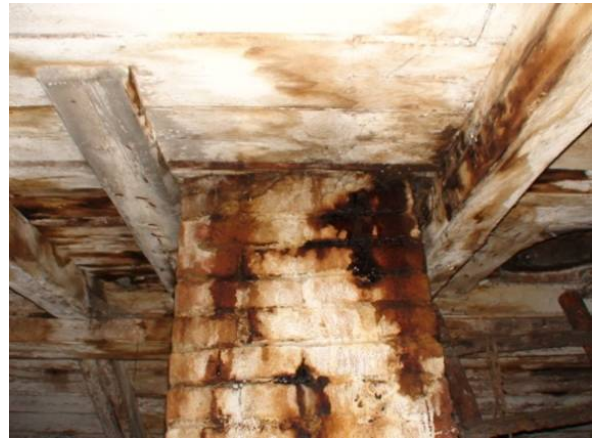
Lisaks tuleb erilist tähelepanu pöörata otsese põlemisprotsessiga seotud hooneosadele: korsten, ahi, pliit, kamin jne. Küttekolle ja suitsulõõr peavad moodustama koos tegutseva terviku. Korstna lahendus peab vastama küttekolde võimsusele. Hoone sees asuva suitsulõõri seina vaba välispinna temperatuur ei tohi lõõriga ühendatud küttekolde pideva maksimaalvõimsusega kütmise korral olla üle  $80\text{ }^{\circ}\text{C}$ . Selleks paigaldatakse puitkonstruktsioonid korstnatest ja ahjudest piisavalt kaugemale. Väga mitmes hoones olid katusekonstruktsioonid vahetult vastu korstnat, vt. Joonis 2.71.

Joonis 2.71 Puitkonstruktsioonid ei tohi olla vastu korstnat. Minimaalne distants on 10 cm (või rohkem sõltuvalt küttevõimsusest ja korstna lahendusest) isoleerituna tuletõkke mineraalvillaga (kivi- või klaasvill).

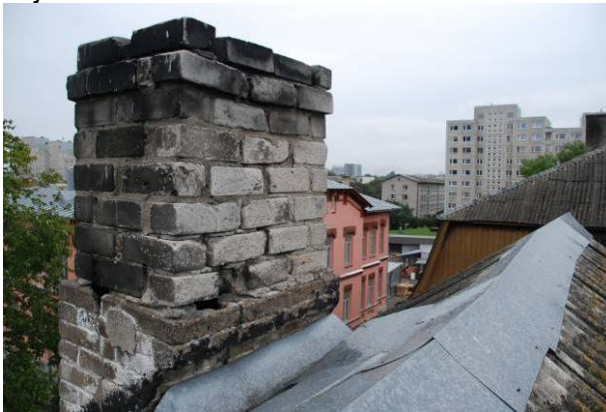
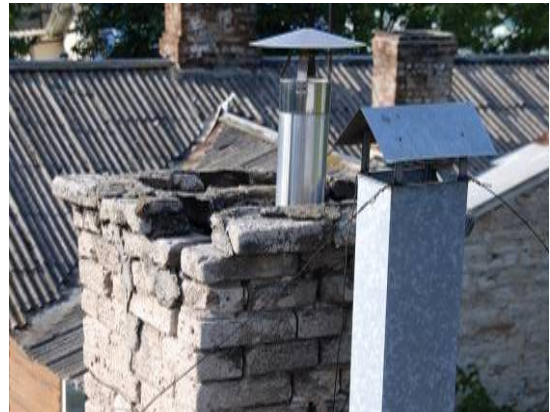
Joonis 2.72 Lagunenud korsten tuleb viivitamatult renoveerida.

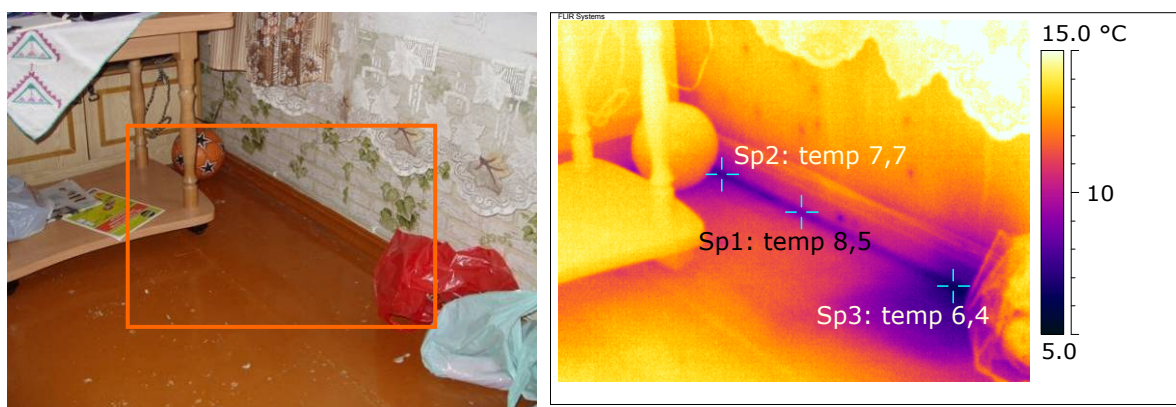
Palksein on soojuslikult homogeenne tarind, kus probleemseid konstruktiivseid külmasildu esines üsna vähe. Konstruktiivsed külmasillad paiknesid eelkõige palkseina ja kivitarindite liitekohas (Joonis 3.4). Geomeetrilised külmasillad paiknesid välisseina välisnurgas ning ukse/akna ja välisseina liitumiskohas (Joonis 3.5).

Välistemperatuur -5,7  
Sisetemperatuur +17,2

$f_{Rsi\ Sp1}$  0,62  
 $f_{Rsi\ Sp2}$  0,58  
 $f_{Rsi\ Sp3}$  0,53

Joonis 3.4 Oluline külmasild põranda ja välisseina liitekohas (soklisõlm), paremal termopilt normaalrõhu juures, vasakul on näha samast kohast tehtud foto.

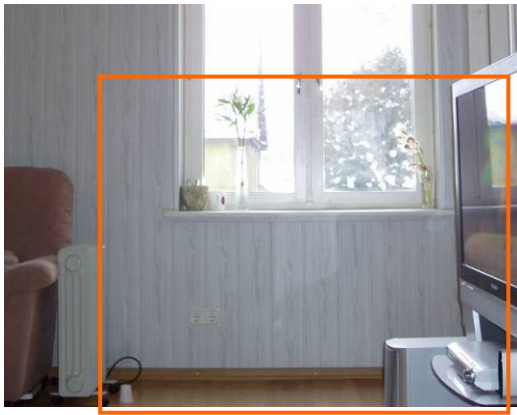
Välistemperatuur -5,7 °C  
Sisetemperatuur +19 °C

$f_{Rsi\ Sp1}$  0,67  
 $f_{Rsi\ Sp2}$  0,71  
 $f_{Rsi\ Sp3}$  0,37

Joonis 3.5 Oluline külmasild uue kitsas lengis akna ja välisseina liitekohas, paremal termopilt normaalrõhu juures, vasakul on näha samast kohast tehtud foto.

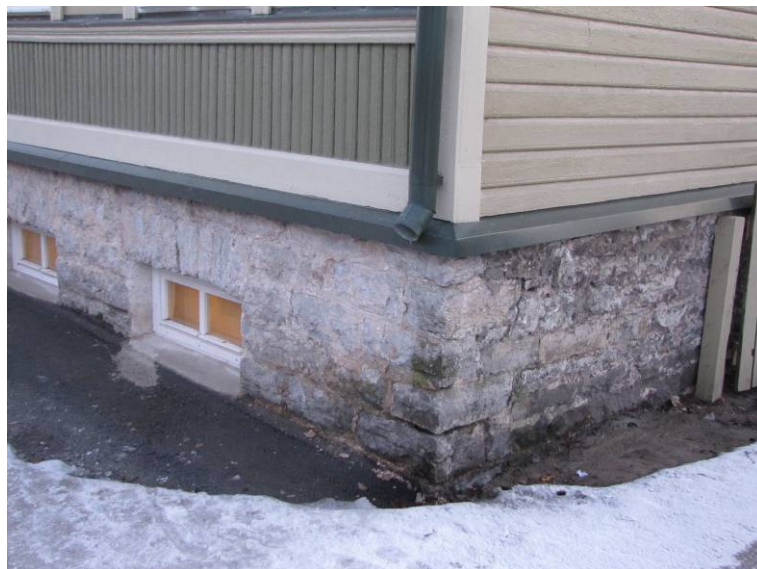
Puitkorterelamute keldrisein on laotud soojustamata massiivse müüritisena, mille soojusjuhtivus on suur: keskmiselt vahemikus 1,7...2,6 W/(m<sup>2</sup>·K). Kui keldriruume kasutatakse ja köetakse, tähendab see suur soojusjuhtivus hooneomanikule kopsakaid küttearveid ja madalast välispiirde pinnatemperatuurist tulenevat halvemat soojuslikku mugavust. Köetud keldri korral sulatab toasoojus ära hoone ümbert lume ka lumerohke talve korral, vt. Joonis 3.10.

Joonis 3.10 Lumerikkal talvel on soojustamata keldriseinad on sulatanud lume ümber hoone. Vihmaveetoru ei ole viidud maapinnani ja märgab soklit.

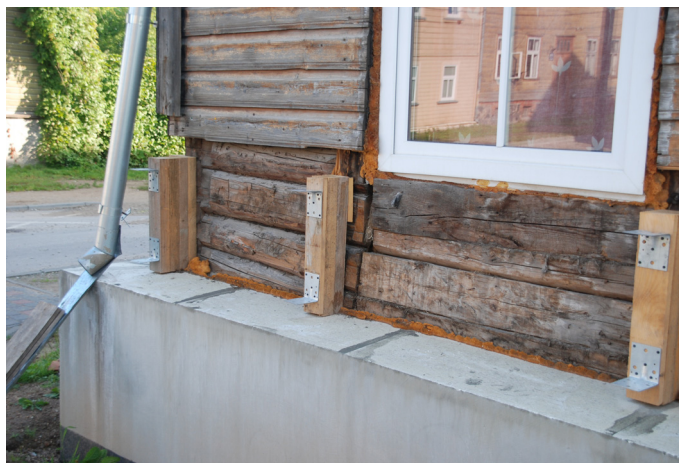
Sokli lisasoojustamisest tuleb siiski tõenäoliselt loobuda mõnede ehituskunstiliselt silmapaistvate hoonete puhul, millel on väärtuslikud kõrged klomppaest või maakivist soklid, mis moodustavad olulise osa hoone arhitektuurist. Selliseid maju on puidust korterelamute hulgas tegelikult aga suhteliselt vähe, pealegi on uhke eksponeerimiseks mõeldud pind sageli ainult elamu tänavapoolsel küljel. Praegu püütakse hoone renoveerimisel sageli aga eksponeerida ka selliseid sokleid, mis ajalooliselt olid kavandatud krohvitud ega ole tegelikult kuigi kvaliteetselt laotud, sest pole algselt mõeldud krohvitud kujul eksponeerimiseks. Sokli lisasoojustamist võib sisekliima parandamise ja energiatõhususe tõstmise meetmena seega kaaluda siiski päris paljude hoonete puhul. Lisasoojustus peab ulatuma ka sokli pinnasega kaetud alaosa, mitte katma üksnes paapinnale jäävat nähtavat osa, kui kavandatakse sokli soojustamist, tuleb vahetult täna ääres paiknevate hoonete puhul seetõttu arvestada ka trotuaari katendite lõhkumise ja hilisema taastamise vajadusega. Sokli soojustamist saab käsitleda hoone tervikliku renoveerimise osana. Kui soojustatakse ainult sokkel ja välisseina puitosa jäetakse soojustamata, võib mõnel puhul kujuneda olukord, kus sokkel endub seinast liiga palju, mis ei ole soodus ei tehniliselt ega esteetiliselt, vt. Joonis 3.17.

Joonis 3.17 Tehniliselt ja esteetiliselt sobimatult laiaks ehitatud sokkel.

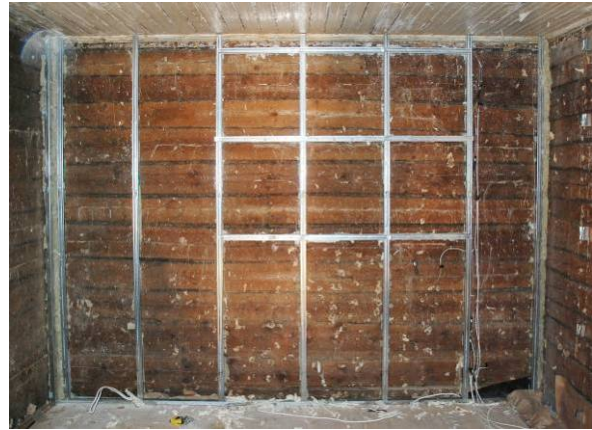
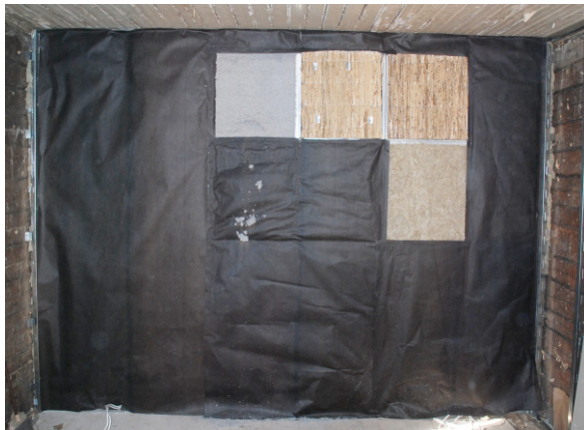
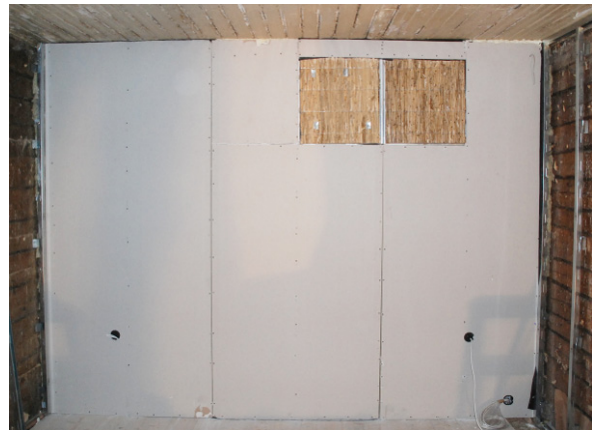
Mõõdeti elamu põhja-loodepoolset välisseina, mis oli varjatud otsese päikesekiirguse eest ja esindas sellega kriitilisemat olukorda. Seinä sõrestikpostide vahele rajati ~60×60 cm suurused „katselapid“, vt. Joonis 5.4. Sõrestikposti ja palgi vahe tihendati polüuretaanvahuga, et vältida võimalikku soojuse ja niiskuse liikumist erinevate seinäosade vahel soojustuse tasapinnas. Planeeritud renoveerimislahendust muudeti niipalju, et mineraalvillast lisasoojustuse kõrval kasutati ka tselluvilla (puiste) ja pillirooplaati. Kokku rajati kolme erineva soojustusmaterjaliga kuus erinevat seinätüüpi, vt. Tabel 5.2. Mineraalvilla ja tselluvilla soojustusega seinä erinesid omavahel õhu- ja aurutõkke (bituumeniga immutatud jõupaber: Eltete Pitupap 125,  $Z_p$   $0,6 \cdot 10^9$  m<sup>2</sup>sPa/kg) olemasolu poolest. Pillirooplaadiga soojustatud seinäosad erinesid omavahel selle poolest, et ühel seinä kasutati pillirooplaadi ja palgi vahel linavilti.

Joonis 5.4 Katseseina skeem ja ehituskäik.

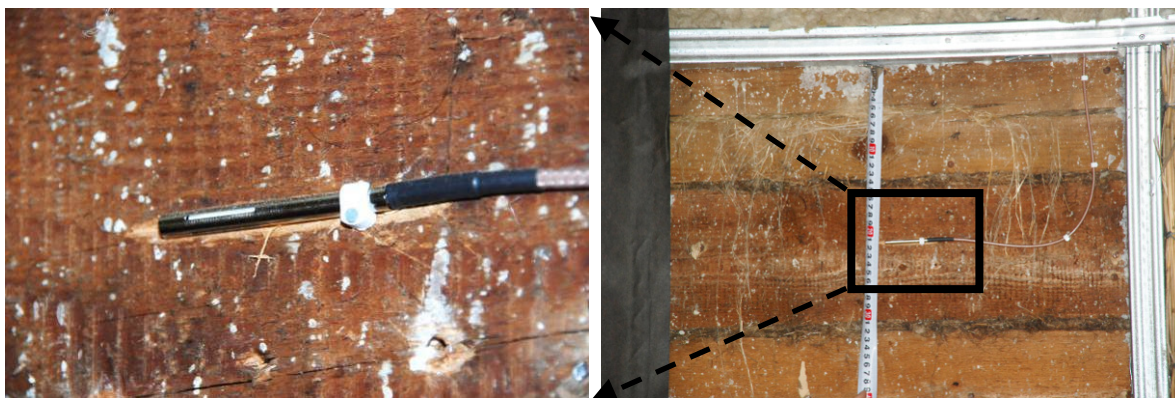
Joonis 5.5 Suhtelise niiskuse ja temperatuuri anduri paiknemine palkseina sisepinnal.

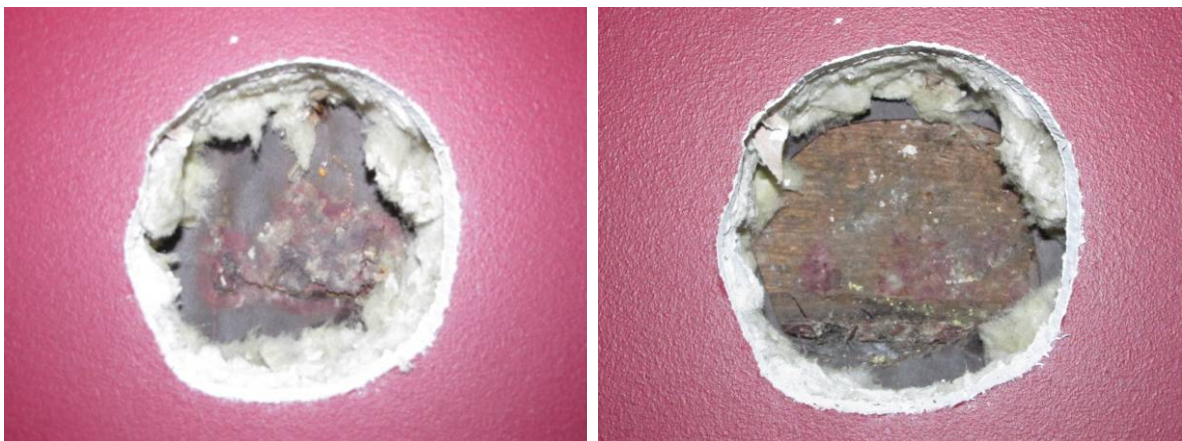
Hallituse kasv seinas tuvastati ka visuaalselt (Joonis 5.25) ning õhu- ja materjaliproovide abil. 1,5 aastat pärast seespoolse lisasoojustuse paigaldamist oli palgi niiskus väga suur: ~30 %, vt. Joonis 5.26.

Joonis 5.25 Nähtav hallituse kasv seinas pärast seinas avamist.

Ei saa väita, et seespoolne lisasoojustamine on palkseintel absoluutselt lubamatu, kuid käesoleva uuringu tulemuste põhjal on ilmnenud, et see on seotud oluliselt suuremate riskidega, kui seni teadvustatud. Nende riskide realiseerumise tagajärjeks on see, et kogu tehtud töö tuleb lammutada, seinad desinfitseerida ja otsida uuesti lisasoojustamise võimalust väljastpoolt, mis võib tuua kaasa olulisi lisakulutusi. Kuid selleks ajaks võib juba välisviimistlus olla tehtud. Halvimal juhul võivad olla niiskuskahjustused arenenud nii kaugele, et elanikel on tekkinud vähem- või rohkem püsivad tervisekahjustused ja palkidel väiksemad või suuremad mädanikkahjustused.

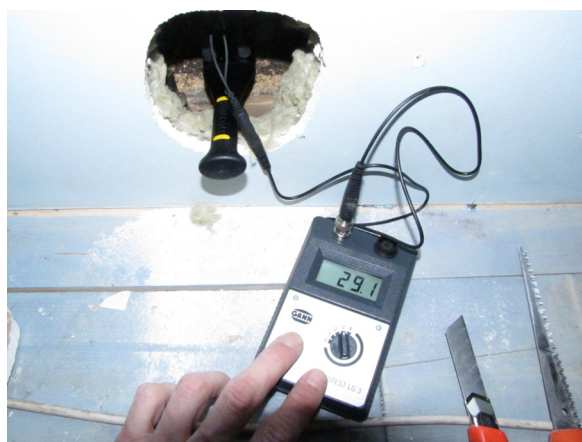
Joonis 5.26 1,5 aastat pärast seespoolse lisasoojustuse paigaldamist oli palgi niiskus väga suur: ~30 %.

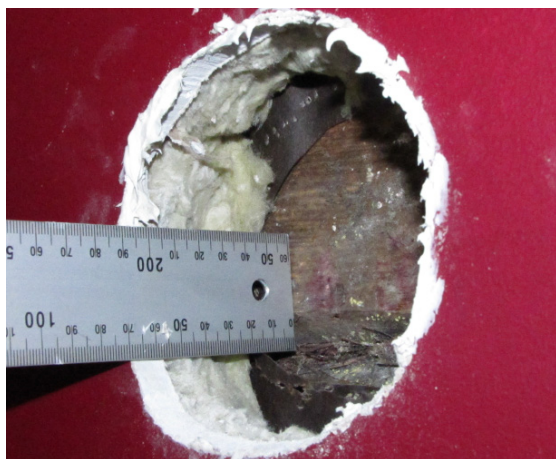
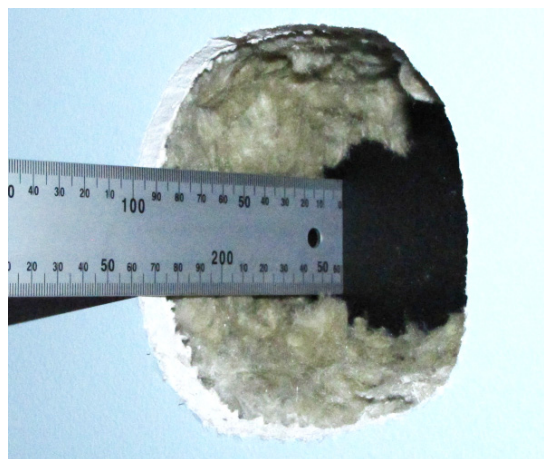
- 50 mm paksune soojustus paigaldati 42 mm paksuste roovide vahele. Seinte ebatasasuse tõttu oli soojustuse paksus seinas kohati oluliselt paksem: kuni 10 cm, vt. Joonis 5.27.

- Õhu- ja aurutõkkeks kasutatud bituumenpaber oli paigaldatud kohati soojustuse ja palgi vahele (vt. Joonis 5.27 vasakul), mis on kõige valem koht sellele materjalile.

Joonis 5.27 Seinä kõverusest tulenevalt varieerus soojustuse paksus seinas 50...90 mm vahel.

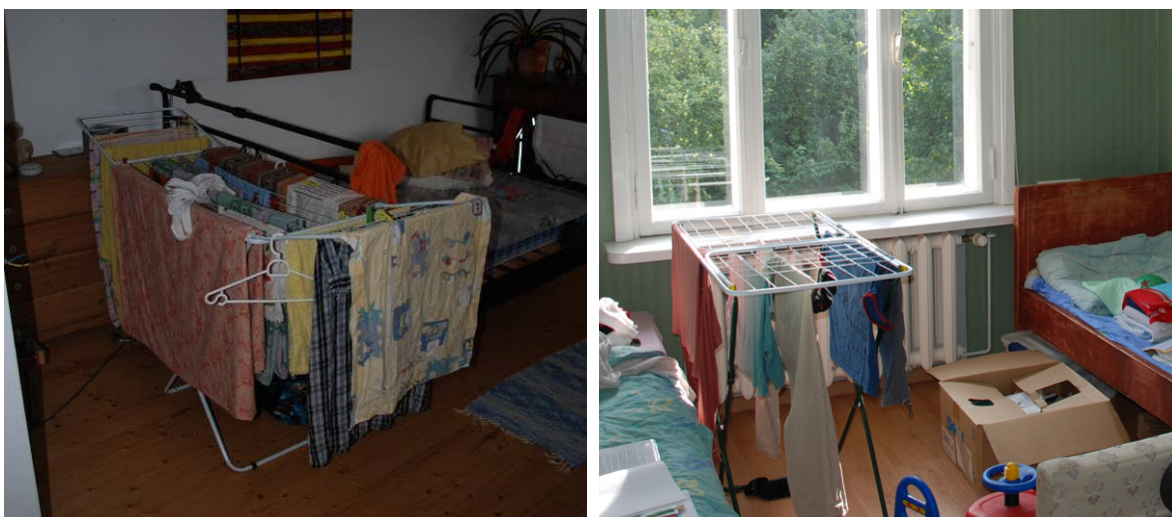
Paljudes elamutes kuivatati pesu siseruumides, Joonis 7.21. Kui toimiva ventilatsiooniga vannitubades võib pidada seda normaalseks, siis pesukuivatust siseruumides puuduliku ventilatsiooni tingimustes tuleb pidada lubamatuks, kuna see suurendab oluliselt niiskuskooormust. Puitkorterelamutes on tavaliselt olemas oma aed, kus saab edukalt pesu kuivatada. Talvel peab pesukuivatuseks vannitoas või duširuumis olema see varustatud toimiva mehaanilise ventilatsiooniga. Mõeldav on ka pesukuivati kasutamine. Pesukuivatust pööningul võib pidada niiskustehniliselt riskantseks. Kui pesu kuivatatakse pööningul, peab pööning olema hästi tuuldav. Mõnedel elamutel, eriti seal, kus katusekatte vahetus on toimunud ilma pädeva ehitusprojektita, on kaotatud kõik varem olemas olnud pööninguaknad ja tuulutusaluugid, mistõttu traditsiooniline loomulik õhuvahetus ei saa enam toimida.

Joonis 7.21 Pesukuivatust siseruumides puuduliku ventilatsiooni tingimustes tuleb pidada lubamatuks.
