# Eesti eluasemefondi puitkorterelamute ehitustehniline seisukord ning prognoositav eluiga

## Uuringu lõpparuanne

TALLINNA TEHNIKAÜLIKOOL  
TALLINN UNIVERSITY OF TECHNOLOGY  
EHITUSTEADUSKOND

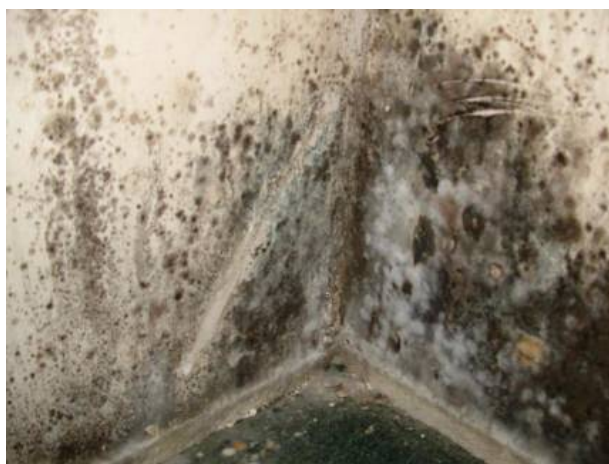
Joonis 9.4 Silmanähtav mikrobioloogiline kasv tapeedil, millest osa moodustas ka õhusaaste sh. tahm.

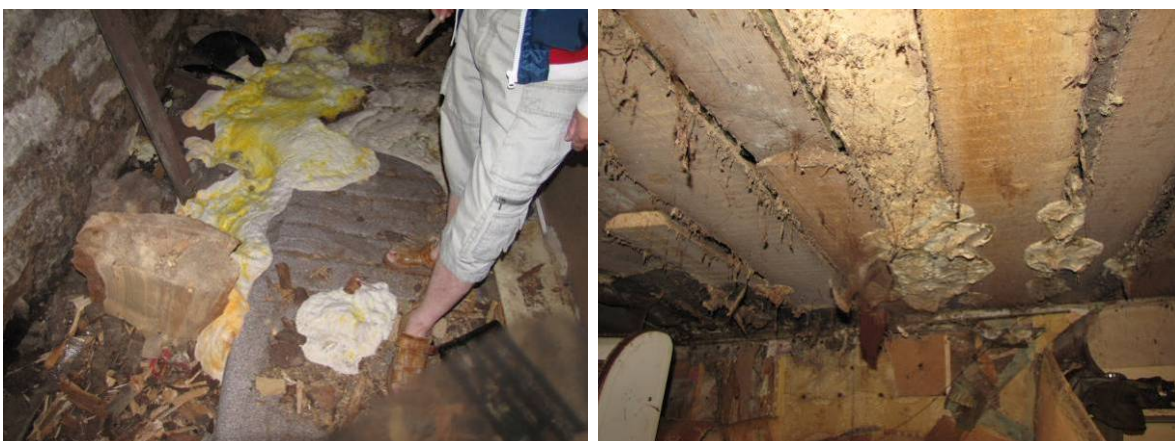
Kahes (7 %) uuritud hoonetes esines ulatuslikum kahjustus, vt. Joonis 9.5. Puidu pinnalt võetud proovide uurimine näitas, et tegemist on majavammiga (*Serpula lacrymans*). Nende hoonete kandekonstruktsioonid on muutunud avariohtlikuks. Puurproovide uurimine näitas, et majavamm kahjustas valdavalt sisemisi tarindeid ja konstruktsioone.

Joonis 9.5 Ulatuslik majavamm kahjustus keldri põrandal (vasakul) ja keldri vahelaes (paremal).

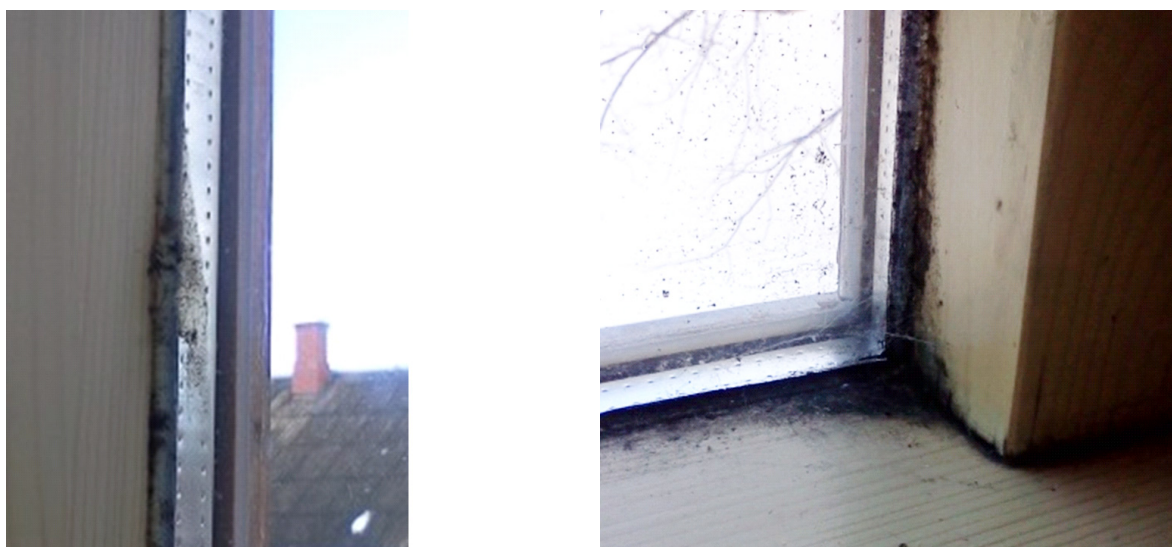
Joonis 9.6 Hallitused kasvavad eranditult silikooniriba peal (vasakul). Hallitused on levinud silikoonilt puidust aknapõse ja aknalaua peale (paremal).

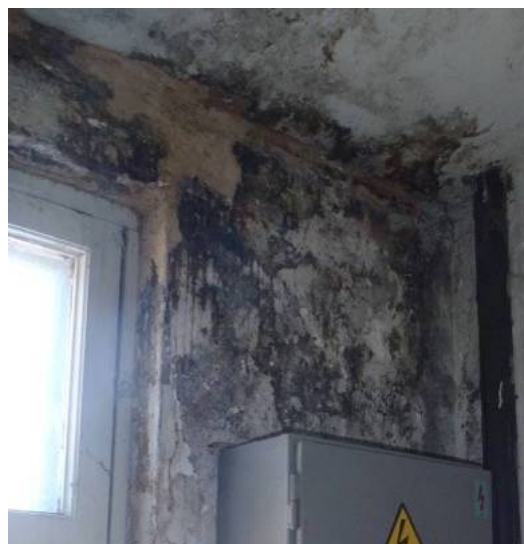
Joonis 9.7 Lokaalne hallituse kasv küllastustemperatuurist madalama temperatuuriga tsoonis kolmanda korruse korteris (vasakul). Hallituse kasvu soodustab ebapiisav õhu liikumine välisseina ja kirjutuslaua vahelise tsoonis. Kivitrepikeja laenurgas olevat hallituskahjustust on aasta tagasi tõrjutud ja aktiivset kasvu hiljem ei olnud (paremal).

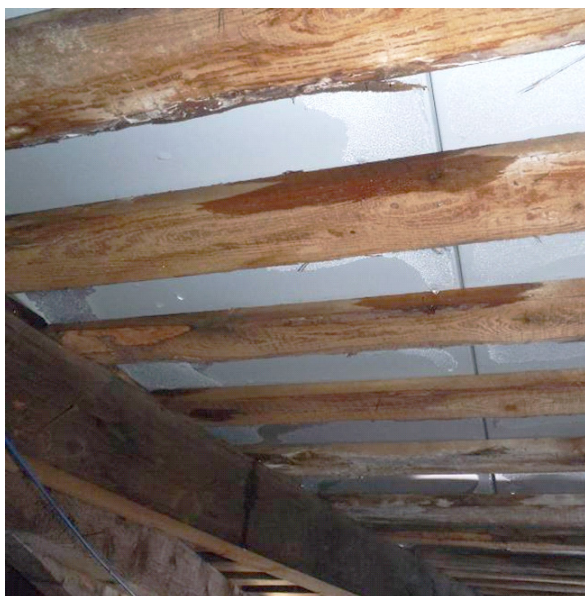
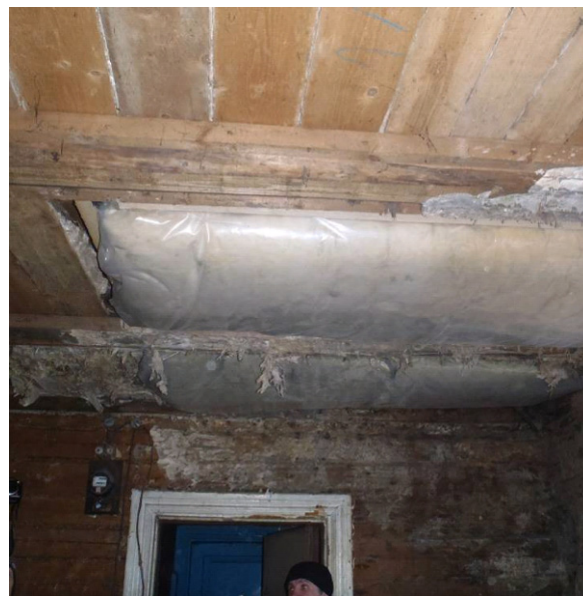
Joonis 9.8 Allajahtunud plekile kondenseerunud õhuniiskus koguneb tilkadeks ning pööningul "sajab" vihma, mis märgab vahelage ja tekitab seal seenkahjustust (vasakul). Asjatundmatult remonditud duširuumi põrand teisel korrusel on põhjustanud ulatusliku veejooksu vahelae sisse ning tekitanud soodsad tingimused majavammide arenguks. Majavamm ei oleks selles kohas kasvama hakanud, kui keldris poleks juba eelnevalt olnud ulatuslikku majavammide kahjustust koos eoste laialikandumisega (paremal).

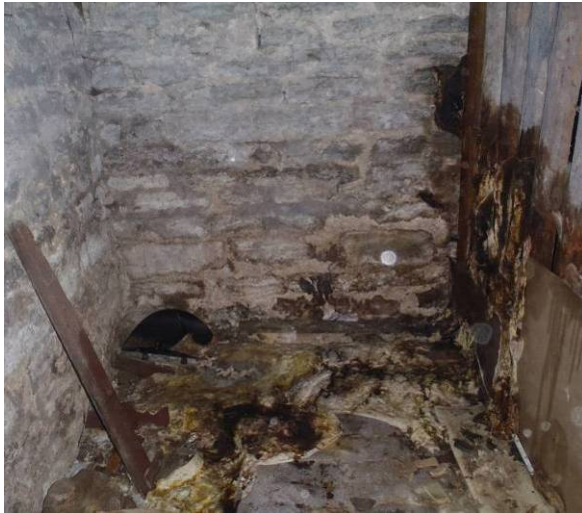
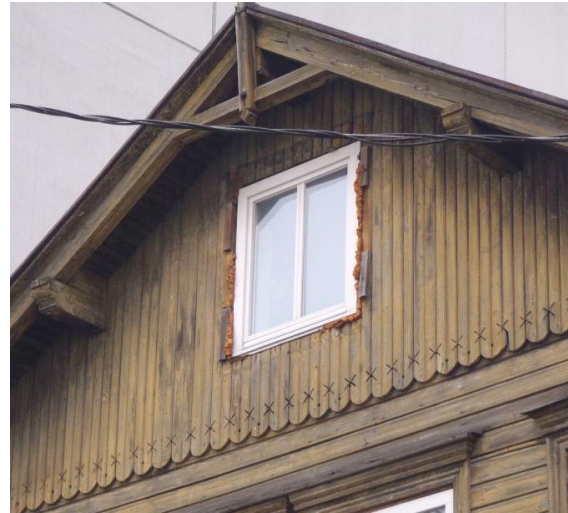
Joonis 9.9 Selle keldri saneerimine läheb majaomanikule väga kalliks maksma. Majavamm on tunginud suures ulatuses paekivivundamendi vuukide sisse ning selle eemaldamine on ränk ja ebaefektiivne töö, kui sellega ei kaasne vundamendi lahtikaevamist väljastpoolt (vasakul). Tähelepanuväärne on majaomanike hoolimatus akende vahetamisel. Energiat jätkub vaid uue akna paigaldamiseks, kui aknaümbrus jäetakse viimistlemata. Polüuretaanvaht laguneb päikese käes mõne aastaga ning akende lengide ja majaseina vahele tekib tühimik, mis on vee ja külma sissepääsu allikateks (paremal).

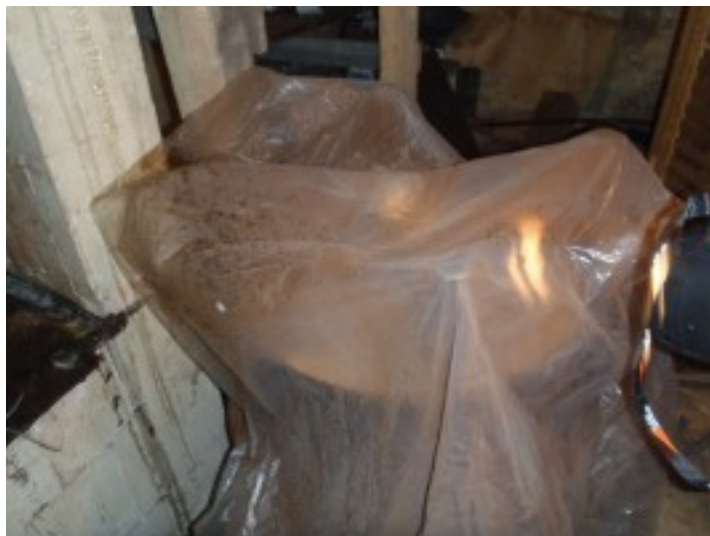
Kahel juhul avastati ka puitu lagundava seene – hariliku majavammi (*Serpula lacrymans*) eoseid, mida oli kahjustatud piirkonnas lausa paksu kihina, vt. Joonis 9.12.

Joonis 9.12 Majavammi pruuni värvi eoste kiht katab silmnähtava kihiga kõiki kahjustuse piirkonnas olevad esemeid.

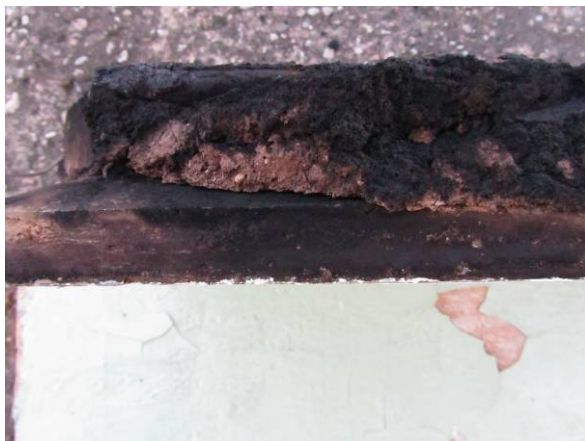
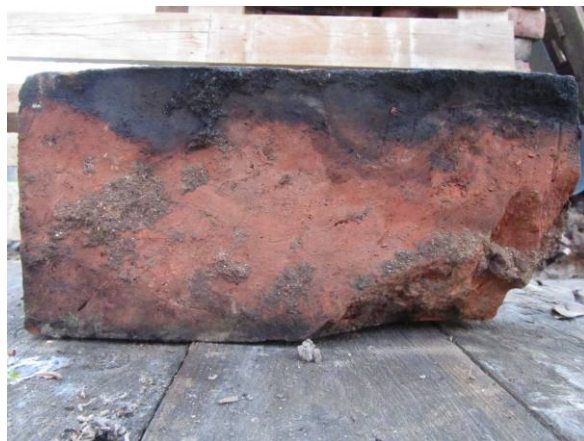
Joonis 10.1 Ahjupoti (vasakul) ja ahjukivi (paremal) otsapind reedab, et kividevaheline vuuk ei ole terviklik: ajapikku on müürimört ära lagununud.

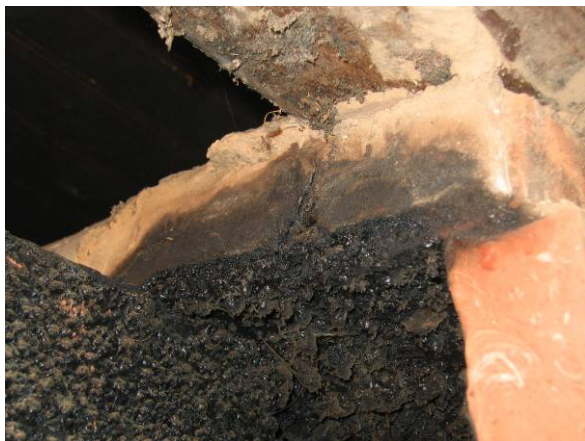
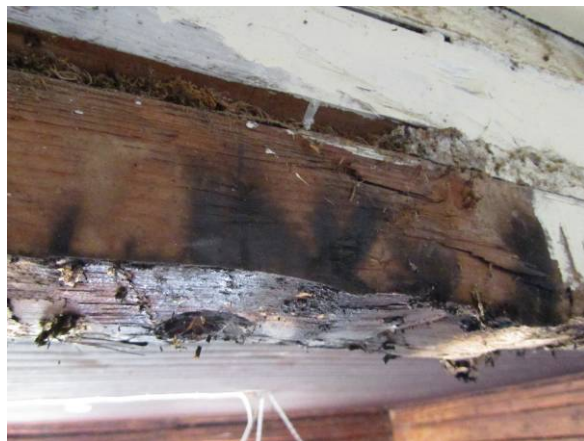
Joonis 10.2 Palkseina all oleva ahju tellis on praoga (vasakul), mistõttu on tahmunud ka palk (paremal). Tegemist on äärmiselt tuleohtlikku olukorraga, aga eemalt toa tasapinnalt jääb see märkamata.

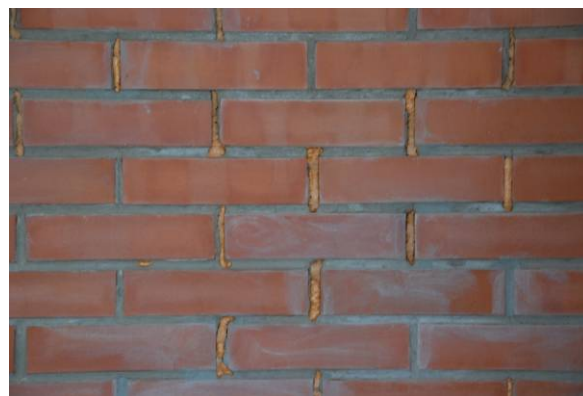
Uuritud korterelamutes esines probleeme ka uute ahjudega. Halvast ehituskvaliteedist või valest kütmisest olid ahjumüüris praod, mis olid täidetud montaaživahuga, vt. Joonis 10.3. Selline ahju parandamine ei ole korrektne ja tuleohtu (vähemalt pikas perspektiivis).

Joonis 10.3 Ahjumüüri tühjade püstvuukide ja pragude lubamatu täitmine montaažvahuga.

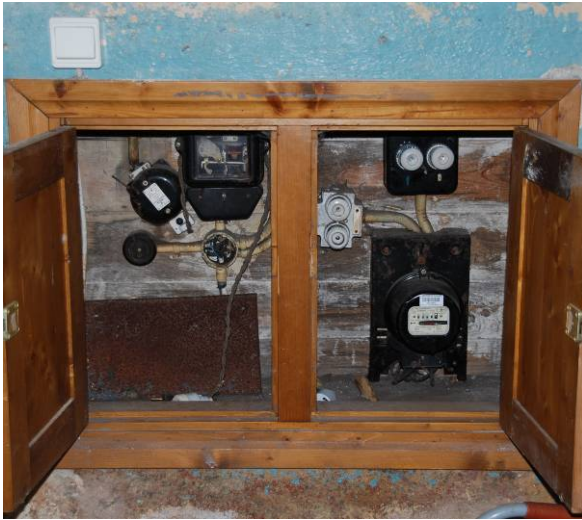
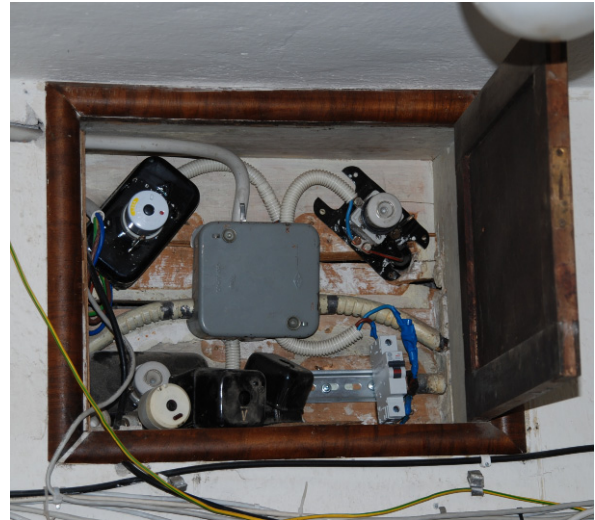
Joonis 10.5 Elektrikilbid peavad vastama elektrihutusnõuetele.

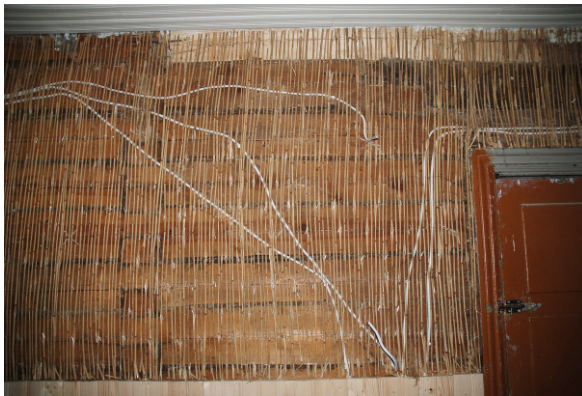
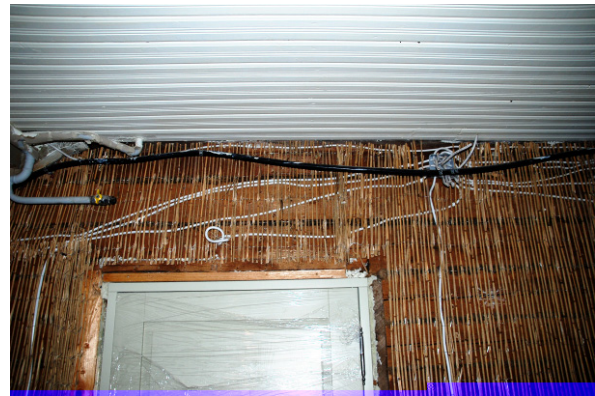
Joonis 10.6 Uus krohvialune kaabeldus on paigaldatud „risti-rästi“ üle seina ja hiljem on ohtlik seinale millegi kinnitamiseks auku puurida.

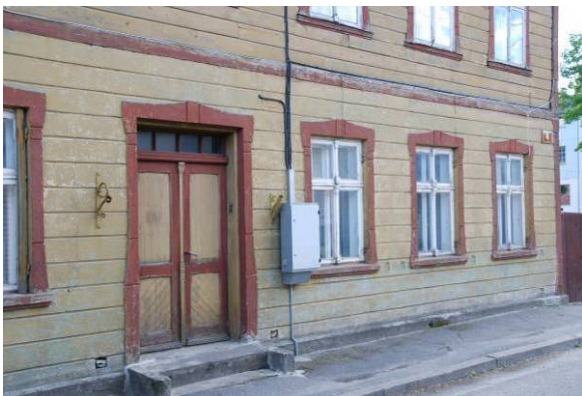
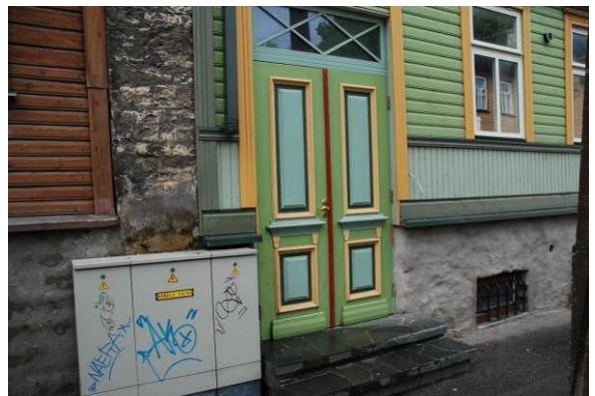
Elektripaigaldise juures tuleb ühe olulise probleemina välja tuua tänavale pandud elektrikilbid, mis on linnamiljööd oluliselt kahjustavateks elementideks. On äärmiselt kahetsusväärne, et sellist miljöörikkumist on lubatud.

Joonis 10.7 Linnamiljööd oluliselt rikuvad elektri liitumiskilbid tänaval.

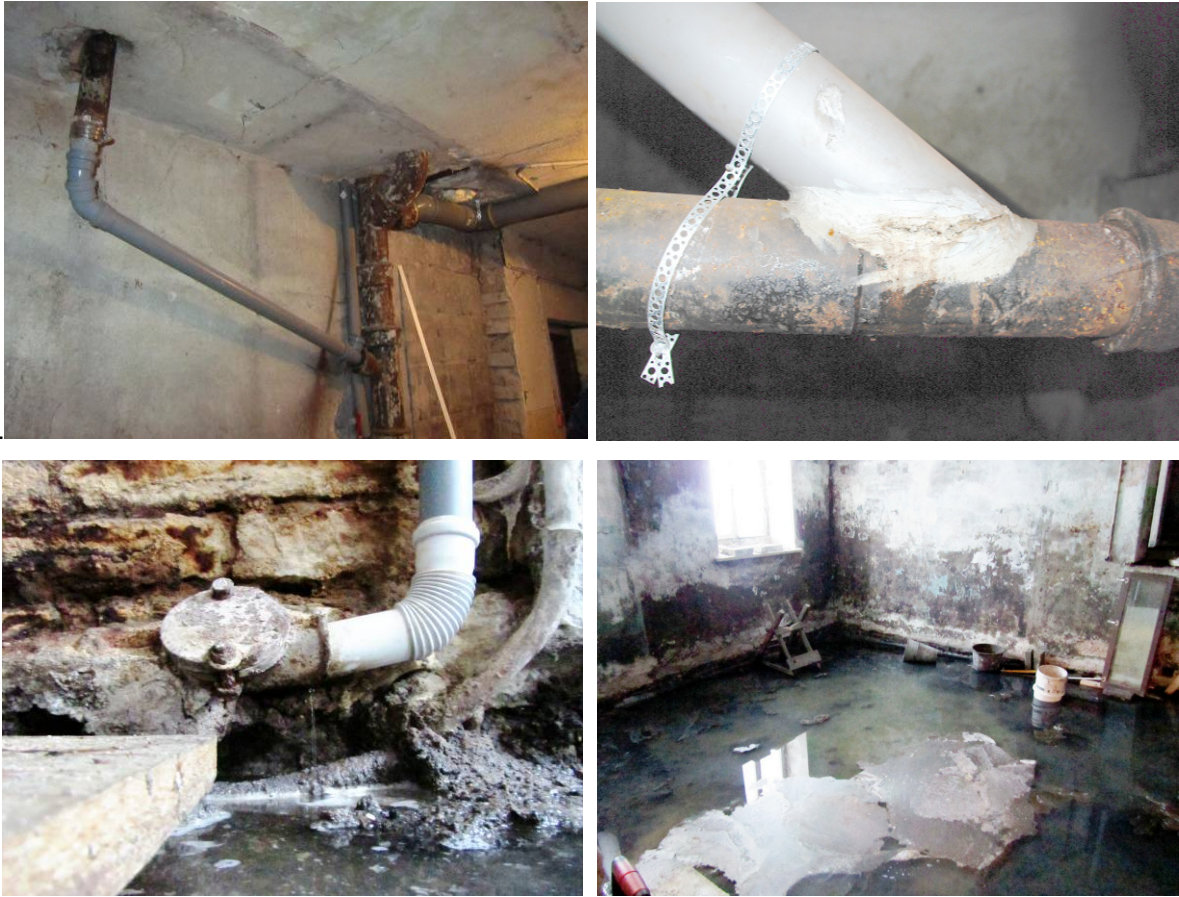
Joonis 10.8 Kanalisatsioonitorude juhuslik ühendamine (üleval ja vasakul), võib viia üleujutuseni keldris (all paremal).

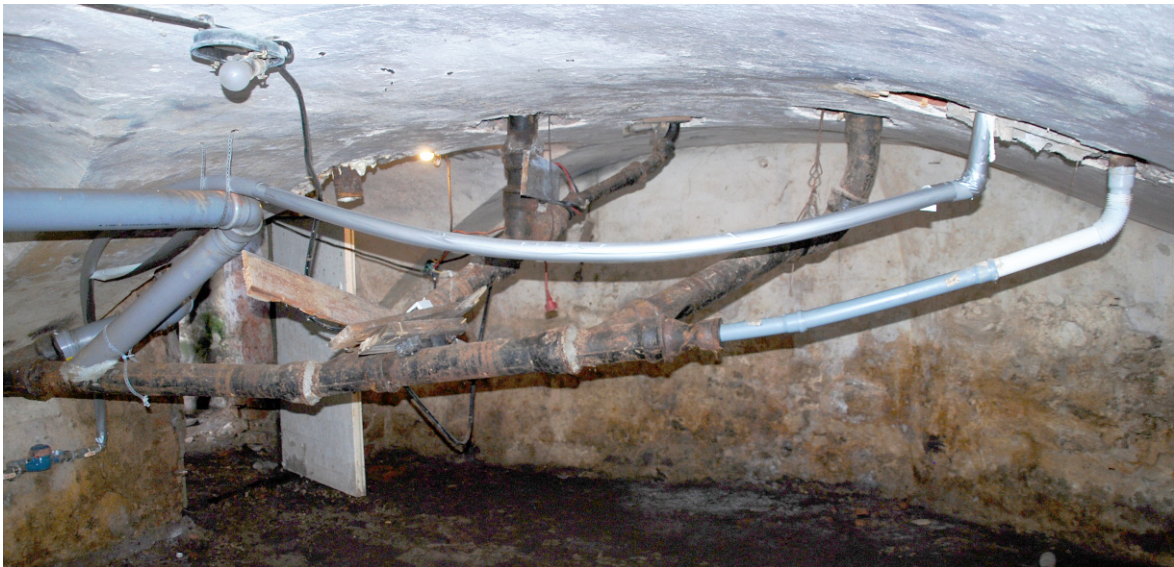
Joonis 10.9 Vale kaldega ja ühendustega vee- ja kanalisatsioonitorustik keldris.

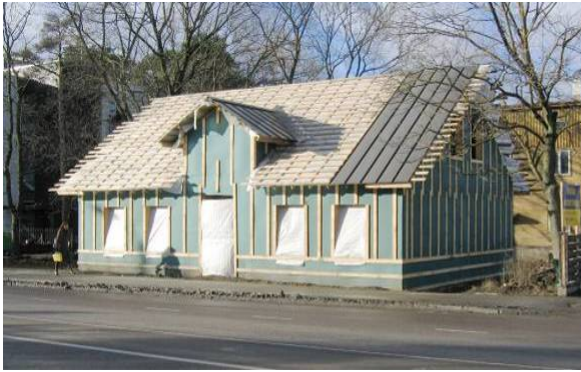
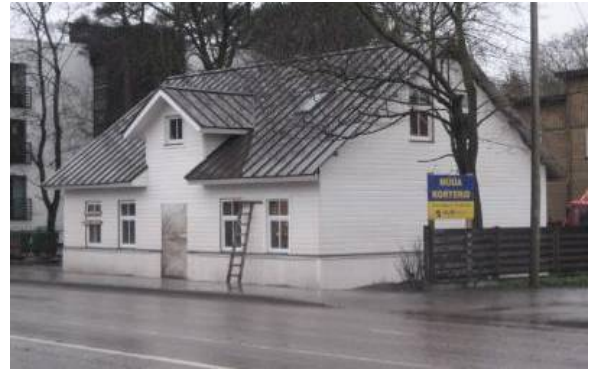
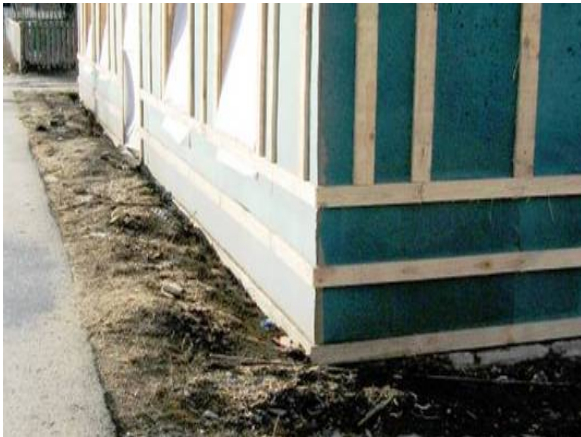
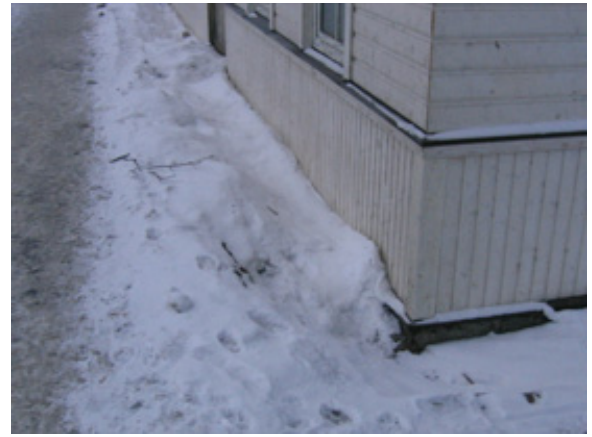
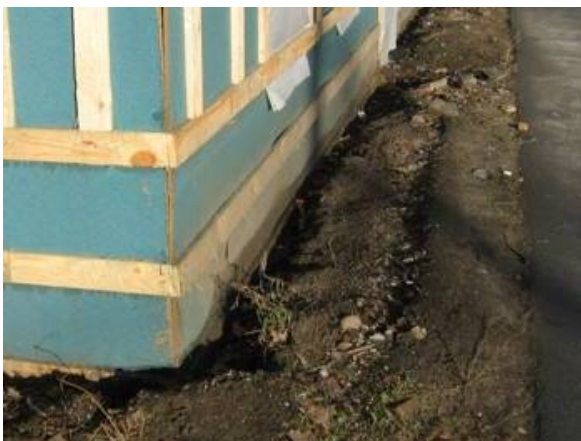
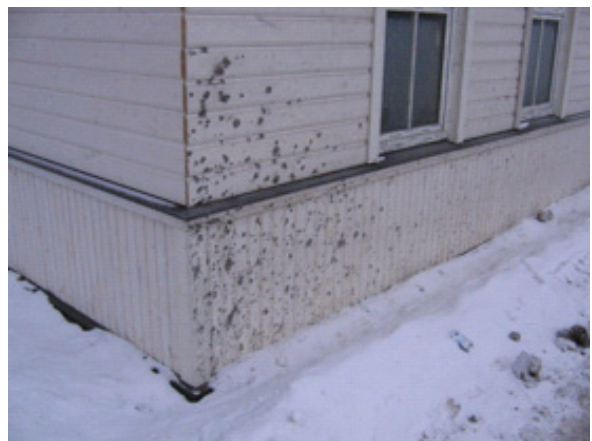
Joonis 13.2 Hoonet kahjustava ühekorruselise puitkorterelamu rekonstrueerimise näide.

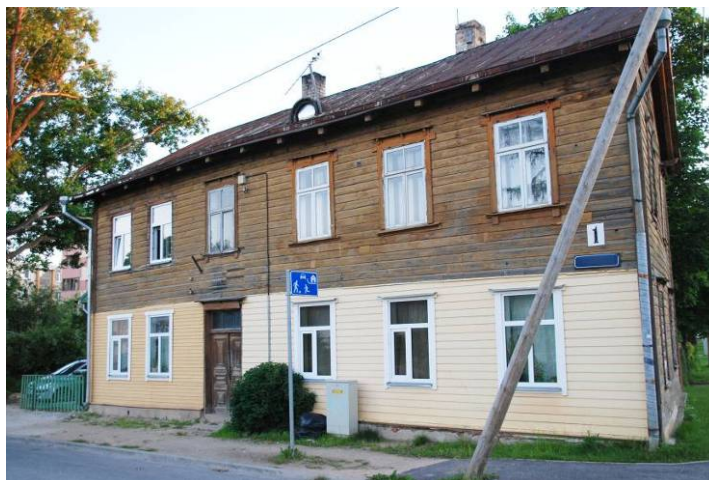
Sõltumata renoveerimislahenduste üksikdetailidest tuleb renoveerimisele läheneda kui tervikule, seda nii arhitektuurses kui ka tehnilises mõttes. Kui soovustada hoonepiirdeid, jättes renoveerimata näiteks ventilatsiooni või küttesüsteemi, on lõpptulemus tehnilises mõttes sama halb nagu arhitektuurses üksikuid kortereid renoveerides, vt. Joonis 13.3

Joonis 13.3 Kortere lamut tuleb renoveerida terviklikult, mitte jupikaupa nagu näha ülalolevalt fotolt.

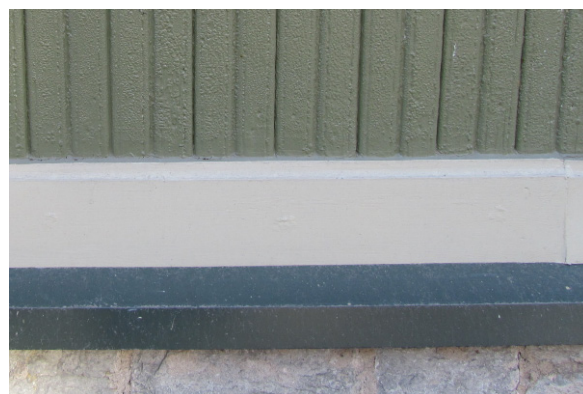
Joonis 13.4 Sokli renoveerimise põhimõtteline skeem (vasakul). Üldiselt korrektselt renoveeritud sokkel; vaid fassaadivoodri taguse tuulutamine on jäetud tegemata, mis raskendab seina kuivamist (paremal).

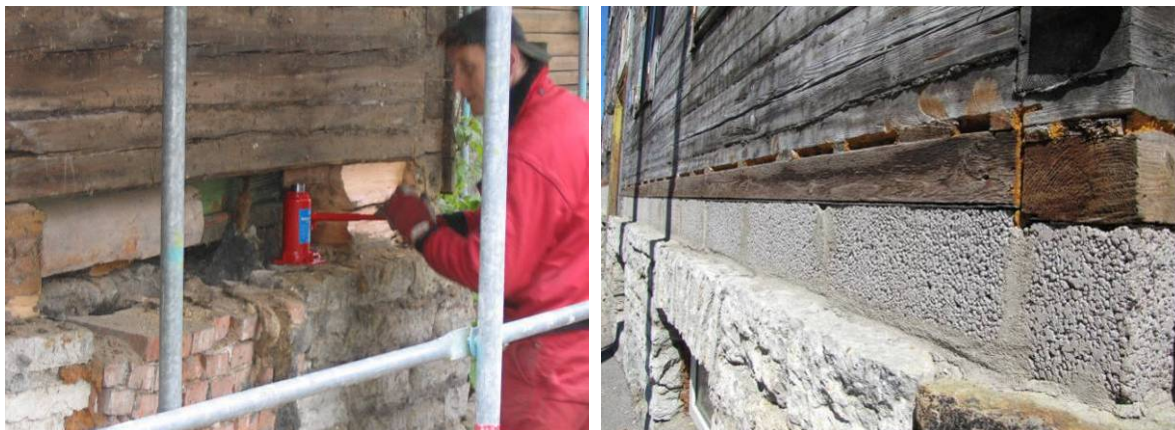
Alumiste palkide kahjustuse põhjuseks on palgi ja vundamendi vahelise hüdroisolatsiooni puudumine või liiga madal sokkel. Sokli kõrgus peaks olema üle 30 cm. Vajadusel tuleb maapinda planeerida, pöörates samas tähelepanu, et maapinna kalle (>1/20) jääks hoonest eemale ja ei kahjustataks vundamenti. Kui madala sokli likvideerimiseks ei ole hooneümbruse planeerimine võimalik, siis kahjustunud palgi asendamisel uue palgiga võib ka see uus palk vajada varsti väljavahetamist, kuna kahjustuse põhjus on likvideerimata. Sellisel juhul võib kaaluda vastupidavama ehitusmaterjali kasutamist. Üheks võimaluseks on kasutada keramsiitplokkmüüritist: seinale alla laotakse 1...2 rida keramsiitplokkide (vt. Joonis 13.9), millega viiakse niiskustundlikum materjal (puit) maapinnast kõrgemale. Soojustehniliselt ei ole see parim lahendus, kuna lisasoojustamata on selle seinale soojusjuhtivus ligi kaks korda suurem palkseina soojusjuhtivusest. Probleemi või suurendada veelgi selle paiknemine külmal vundamendil. Kui juba varem oli puitkorterelamu kriitilisim külmasild seinale ja sokli liitekohas, siis keramsiitplokkmüüritise asendamisega suureneb see probleem veelgi. Seinale ja sokli lisasoojustamise korral saab seda probleemi oluliselt vähendada. Kõrge sokli korral ei ole keramsiitplokkmüüritise kasutamine põhjendatud. Sokli alumiste palkide asendamine plokkidega vm kivimaterjaliga on õigustatud üksnes juhul, kui maja on maapinna tõstmise tagajärjel tugevasti pinnasesse "uppunud" ja hoonet ümbritseva maapinna tagasi

Joonis 13.9 Seina alumiste palkide asendamine keramsiitplokkmüüritisega on lahendus, mida korraliku kõrge sokliga majadel tuleks pigem vältida.

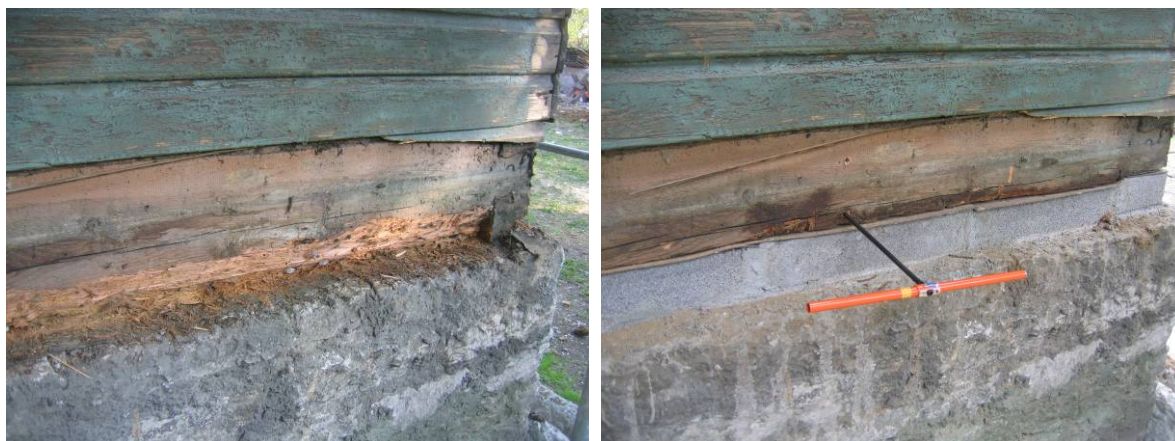
Joonis 13.10 Seina alumiste palkide (vasakul) osaline (~10 cm) asendamine keramsiitplokkmüüritisega ja proovide võtmine säilinud puidust (paremal).

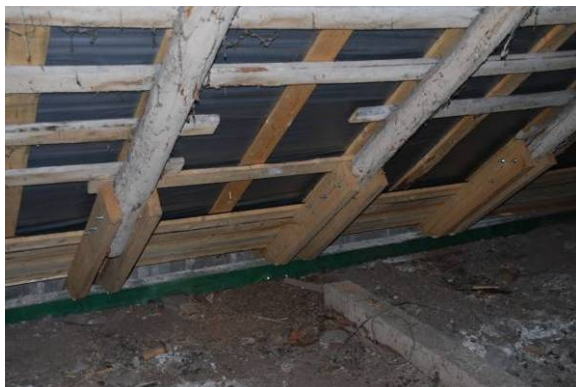
Joonis 13.13 Sarika proteesimised.

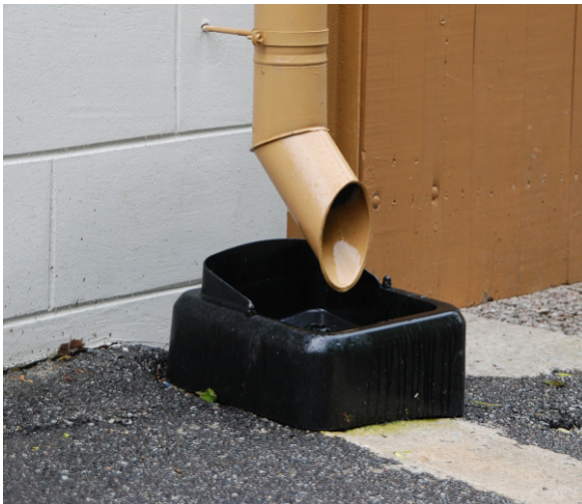
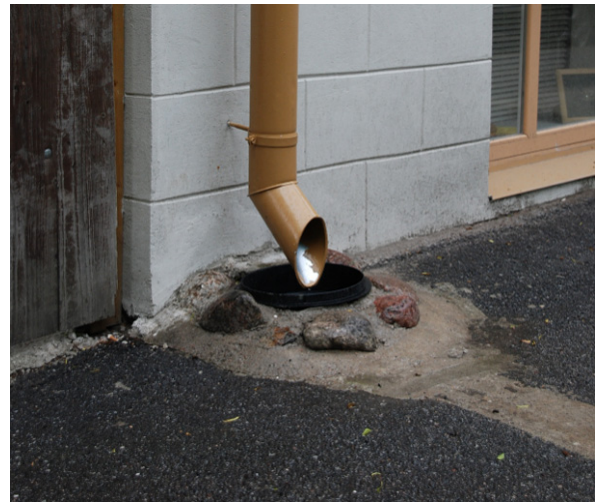
Vihmaveetorude liiga kõrgel või liiga maa lähedal lõppemine tingib niiskuse sattumise soklile – korrektne on kasutada abinõusid (vt. Joonis 13.14), mis tagavad, et vesi pitsib vastu hoone seina või kust pole tagatud sademevee äravool.

Joonis 13.14 Korrekselt lõpetatud vihmaveetoru.

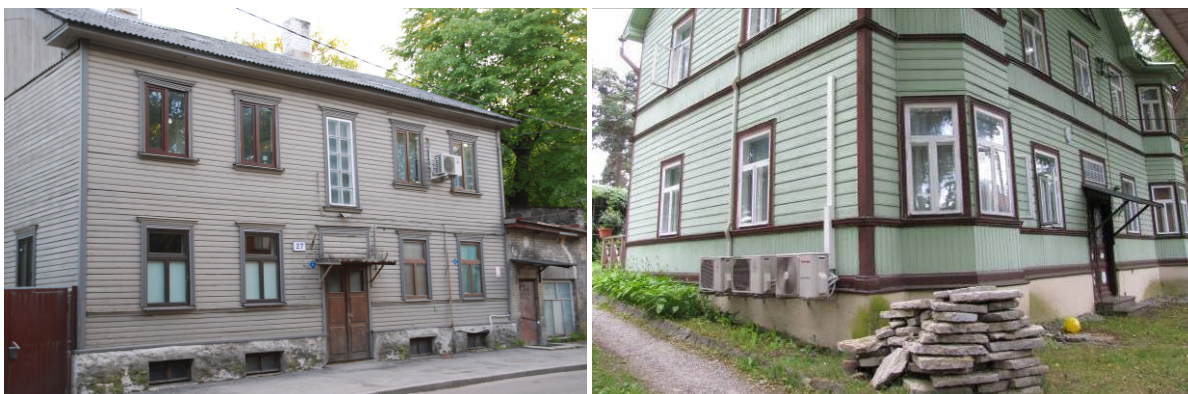
Soojuspumpade välisosasid ei ole ilus paigaldada tänavapoolsetele fassaadidele ja vaadeldavatele külgfassaadidele. Soojuspumba välisosi ei tohi kinnitada puitseinale, vaid tuleb toetada maapinnale või kinnitada vundamendile. Kõikide korterite välisosasid on raske paigaldada hoone tagafassaadile nii tehnilistel (pikk ühendus soojuspumba sise- ja välisosa vahel) kui ka arhitektuursetel (fassaad saab rikutud) põhjustel.

Joonis 13.18 Soojuspumpade välisosi ei ole sobiv paigaldada tänavapoolsetele fassaadidele (vasakul) ja vaadeldavatele külgfassaadidele (paremal).

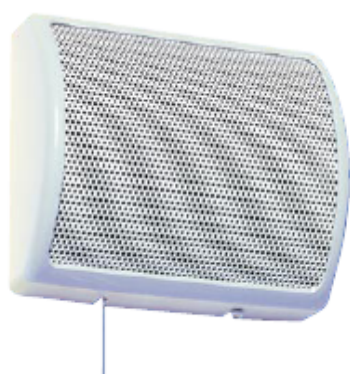
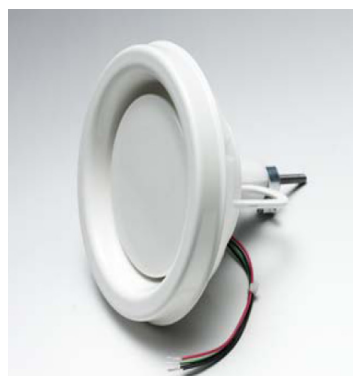
Tsentraalse mehaanilise väljatõmbe korral tagab korteri õhuvahetuse baasväärtuse vannitoa, WC ja pliidikubu (poolel kiirusel) väljatõmme. Vastavalt energiatõhususe miinimummääruse lähtesuurustele on seega ööpäevaringselt tagatud õhuvooluhulk 35 l/s. Õhuvahetust saab intensiivistada, lülitades pliidikubu täiskiirusele. Süsteemi suureks miinuseks on see, et väljaspool kasutusaega ei ole võimalik väljatõmbe õhuvooluhulka vähendada. Seda saab teha vaid tsentraalse ajaprogrammi alusel, mis samas ei pruugi kõigile korteritele sobida. Energia kokkuhoiu eesmärgil peaks sanitaariumide ja köögi väljatõmberestid võimaldama õhuvooluhulka kohaloleku, ruumikasutuse, siseõhu niiskussisalduse järgi, CO<sub>2</sub> tasemele või elanike soovidele muuta. Samas tuleb tagada ka minimaalne kasutusväline õhuvahetus. Vajadusepõhiste lõppelementide (vt. Joonis 13.24) kasutamine nõuab väljatõmbeventilaatori rõhu järgi juhtimist ning süsteemi täpset häälestamist.

Joonis 13.24 Vajadusepõhiseks reguleerimiseks kasutatavad väljatõmbeelemendid. Vasakul 2-asendiline väljatõmberest BYFA-4 ja paremal niiskusanduriga juhitud väljatõmbeplafoon KSO-M-100.
