THE ROAD PAPER

Teeleht

JÄTKUKS PROBLEEMIDELE KATENDITE DIMENSIONEERIMISEL

RIIGIMAANTEEDEL 2002. AASTAL EHITATUD KATETE PÕIKPRAGUDEGA TEELÕIKUDE GEOLOOGILISED UURINGUD

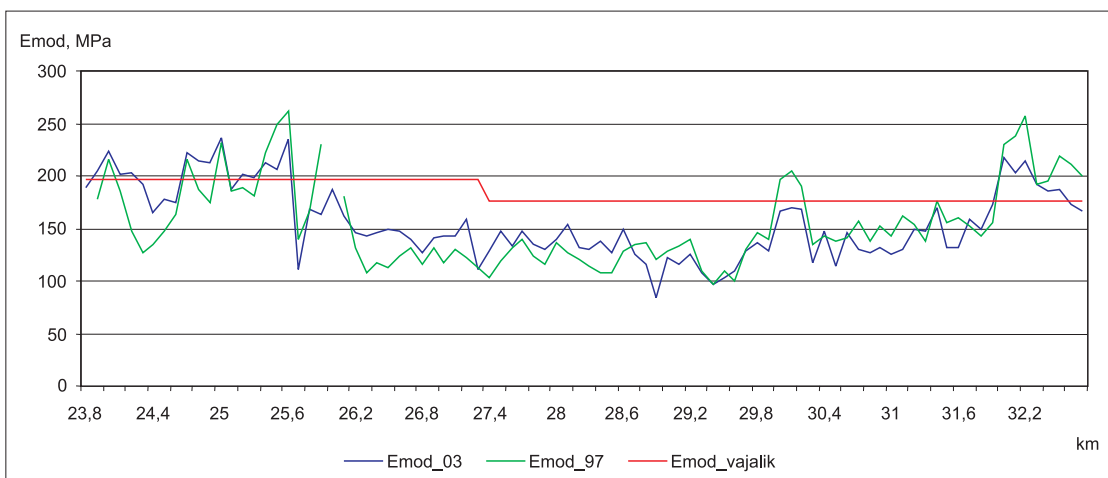
JOONIS 7

Mnt. 57, Mudiste – Suure-Jaani – Vändra, km 23,8 – 32,7

ekstreemse näitena võib siin tuua mnt. 57 Mudiste – Suure-Jaani – Väandra km 23,8-32,7 (joonis 7), kus suurem osa ehitatud katendist on vajalikust tunduvalt nõrgem.

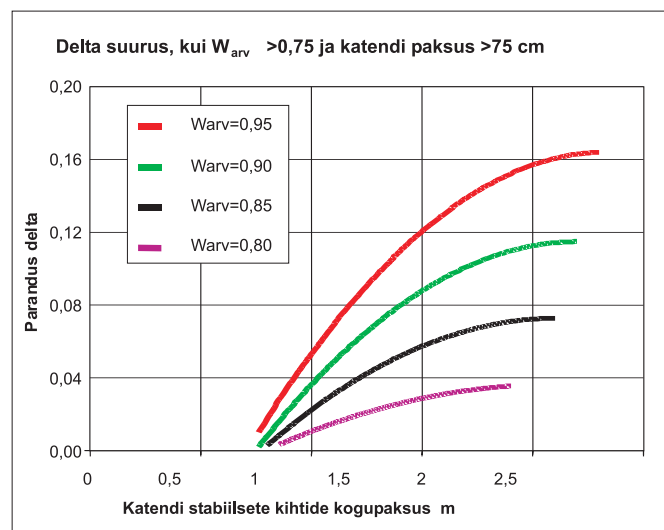
Parandusteguri delta leidmine oli juhendis VSN 46-83 vaga umbmääraselt esitatud ja seetõttu ei ole ka meie juhendis 2001-52 see korrektselt toodud. Tegelikult leitakse see matemaatiliselt ja graafiliselt näeb see välja nii:

Kokkuvõtteks veel niipalju, et paksemate katendite korral väheneb arvutuslik suhteline niiskus, mis omakorda suurendab tabelandmetest (L1.T5) saadavaid pinnaste empiirilisi tugevusomadusi E , ϕ ja C , vältimaks üledimensioneerimist.
