Gravee- ringutega küüni teine elu

**Eelmise suve lõpul korraldas Maa-
arhitektuuri keskus Lahemaal Natturi külas
ehituspuuseppadele prussidest tarindi
ehitamise töötoa, mille käigus sai uue
katuse enam kui 145 aasta vanune küün.**

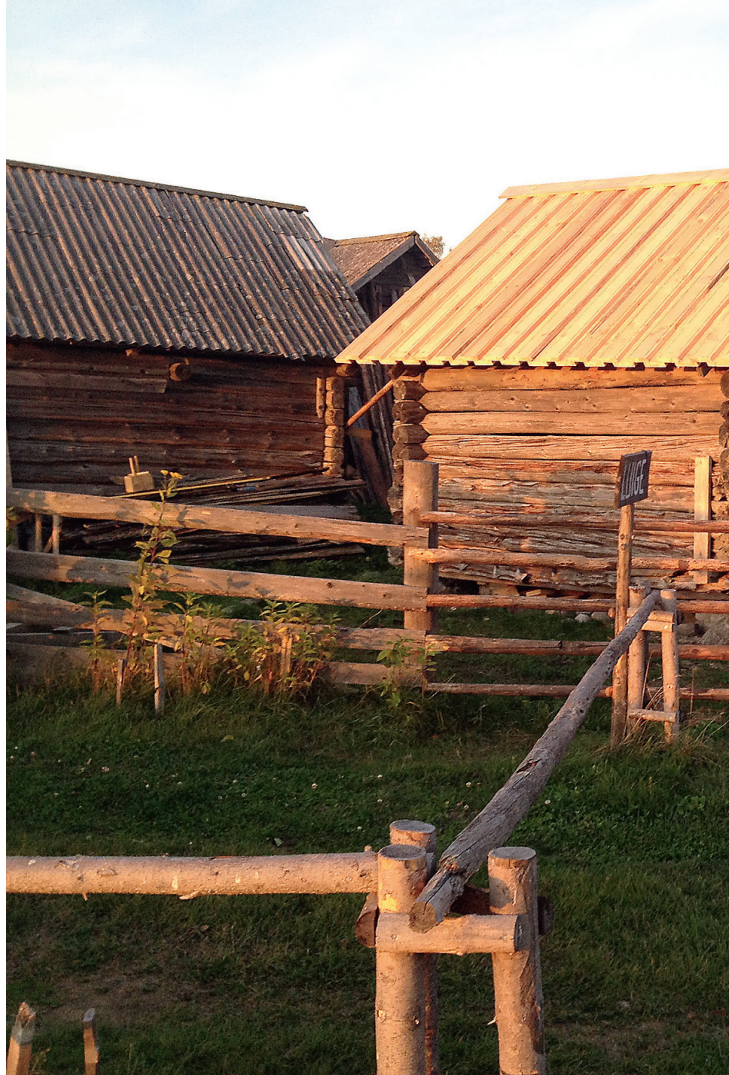
**Mardi talu palkidest küün, mille sisse uus sõ-
restik ehitati, on eriline selle seintel leiduva-
te graveeringute poolest.** Rannarahva vestid
kujutavad mitme mastiga laevu, koduloomi,
aastanumbreid ja muid märkmeid. Lahemaa
kultuuripärandi spetsialisti Ave Pauluse järgi
olevat tegu pea viimase säärase küünikesega.

Tulemuseks on eraldiseisev katusealune nel-
jal postil, mille ümber on vanadest palkidest
sein koos uksega. Edasi on plaanis ehitada küü-
nile põrand, siis on koht, kus külalised saavad
magada, olles sisuliselt otse looduses. Küün on
nimelt nii hõre, et akent pole vaja, valgus ja vaa-
ted on tagatud palkivahedest.

tamine oli aga riskantne. Eesmärgiks võeti sei-
napalgid vabastada katuse koormast ning toe-
tada uus laudkatus vana sisse ehitatud tarindi-
le. Sellise katusekonstruktsiooni idee pakkus
välja Eesti Vabaõhumuuseumi Maa-arhitektuuri
keskuse teadur Joosep Metslang.

Kõige keerulisem oli ilma raua abita posti-
de ja neid ühendavate horisontaalsete talade
tappühenduste tegemine. Kui see koolitustal-
gute abil valmis sai, oli sarikate, roovide ja katu-
selaudade panek juba selgepiirilise töö. Kuigi
ka seal tuli iga element eraldi mõõta.
