Moodsatel korstnatel vähem probleeme

Ka uuemaid moodul-, keraamilisi- ja metallkorstnaid on võimalik vale paigalduse, kasutuse ja hooldusega ära rikkuda.

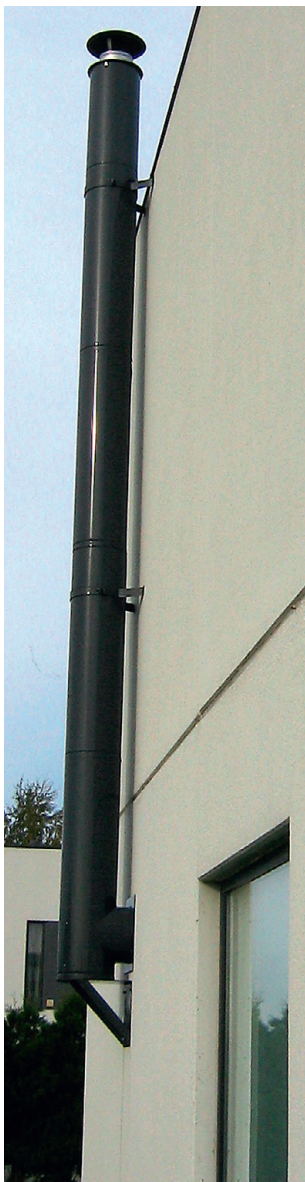
► **Moodulkorstnaid on tänu nende siledale sisepinnale lihtsam puhastada, samuti ei tahmu nad nii kiiresti.**

“Moodulkorstnaid on tänu nende ümmargusele lõõri ristlõikele ning siledamale sisepinnale lihtsam ja kergem puhastada, samuti on nende tahmumine pisut väiksem. Ka esineb vähem tõmbeprobleeme, kui just korstnalõõri läbimõõdu ning vajaliku korstna katusepealse osa kõrguse valikuga pole jämedalt eksitud,” kommenteerib Danil.

Moodulkorstnaid on tänu nende ümmargusele lõõri ristlõikele ning siledamale sisepinnale lihtsam ja kergem puhastada, samuti on nende tahmumine pisut väiksem.

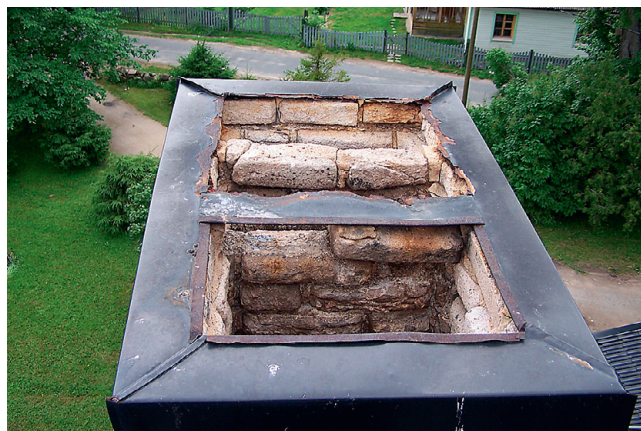
► **Ilmastik teeb lahtise korstnaotsa puhul varsti oma töö: kivid muutuvad pudedaks ja hakkavad lõõri kukkuma.**

Et kaitsta korstnat ilmastikumõjude eest ja pikendada selle eluiga, peaks korstnaotsale paigaldama korraliku mütsi, mis takistab sademete sattumist suitsulõõri.
